Valutazione di stabilità dell'alberata di piazza del Castellazzo del Comune di Ciconio (To)

Anthemis Studio Associato

14/04/2014

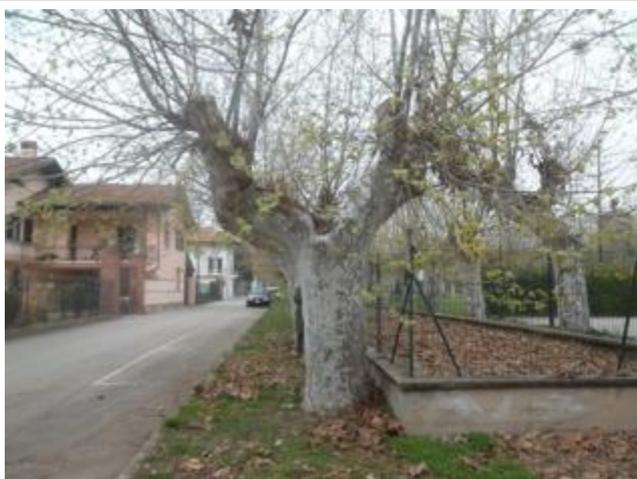
ANALISI FITOSTATICA VISIVA				
Numero pianta:1	Città: Ciconio	Località: Piazza Castellazzo		Posizione: Filare
Analisi dendrometrica				
Specie	Diametro a 1,3 m (cm)	Diametro chioma (m)	Altezza (m)	Altezza inserzione (m)
<i>Platanus occidentalis</i>	70	5	6	2.7
Stadio vegetativo		Rapporto di snellezza		N° Branche
Senescente		9		2
Analisi danni o difetti				
<p>La pianta presenta 2 branche primarie, esposte rispettivamente a est ed a ovest, che si sono sviluppate in maniera omogenea. L'apparato radicale non è visibile e non si riscontrano radici affioranti o strozzanti. Il colletto non presenta segni di alterazione legnosa ed è privo di depressioni o di ferite. L'esemplare presenta una cavità centrale, che parte dal castello e si estende verso il basso per oltre 1 m, la quale risulta essere colmata da materiale organico, frutto della decomposizione legnosa, grazie al quale si sono potute insediare specie infestanti erbacee. La cavità ha intaccato anche le due branche primarie, creando una ferita sulla parte superiore dell'esemplare, la quale ha generato una caratteristica forma "a vaso"; all'interno di essa sono presenti materiale organico e infestanti di tipo erbaceo. Si segnala che la branca a ovest ha subito anche una torsione.</p> <p>Il quadro fitopatologico risulta critico anche per la presenza di <i>Corythucha ciliata</i>, tingide che causa una tipica depigmentazione alla quale segue una scarsa attività fotosintetica delle foglie colpite ed una caduta prematura. L'insetto risulta inoltre molto fastidioso per l'uomo. Inoltre data la degradazione legnosa è possibile che l'albero sia colpito da <i>Ustulina deusta</i>, fungo ascomicete lignivoro, agente di una carie di tipo alveolare che aggredisce il legno determinandone la distruzione.</p>

Esemplare di *Platanus occidentalis* caratterizzato da due branche primarie e una cavità centrale profonda oltre un metro dalle branche.

Interventi: Si raccomanda la pulizia delle cavità con rimozione di materia organica ed eventuali parassiti; in seguito si dovrà procedere al risanamento del legno morto tramite l'utilizzo di appositi prodotti e a coprire le cavità con una rete metallica a maglia fine, con il fine di evitare l'accumulo di materiale che farebbe ripartire il decadimento legnoso. Per le indicazioni dettagliate degli interventi si rimanda all'allegato 1. Pertanto a seguito degli interventi di manutenzione si potrà rivalutare la classe di rischio fitostatico con verifica effettiva della parete residua reale				Altro ricontrollo entro 1 anno a seguito degli interventi di manutenzione
Classe di rischio fitostatico			Priorità	C-D

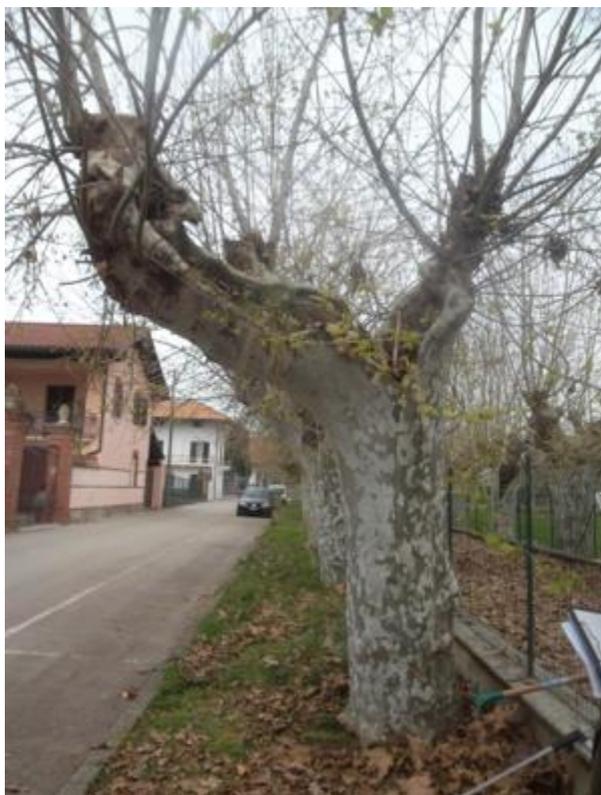
ANALISI FITOSTATICA VISIVA				
Numero pianta:2	Città: Ciconio	Località: Piazza Castellazzo		Posizione: Filare
Analisi dendrometrica				
Specie	Diametro a 1,3 m (cm)	Diametro chioma (m)	Altezza (m)	Altezza inserzione (m)
<i>Platanus occidentalis</i>	57	5	7	2.2
Stadio vegetativo		Rapporto di snellezza		N° Branche
Senescente		12		2
Analisi danni o difetti				
<p>La pianta presenta 2 branche primarie, esposte rispettivamente a est ed a ovest, disomogenee tra loro, con quella orientale più sviluppata. L'apparato radicale non risulta visibile e non si riscontrano radici affioranti o strozzanti. Il colletto non presenta segni di alterazione legnosa né ferite; è solamente presente una leggera depressione nella sua porzione occidentale. Il fusto risulta leggermente inclinato verso ovest ma ciò non rappresenta una criticità visti i pochi gradi di inclinazione e soprattutto la presenza di un muretto ad est che contribuisce a limitare la crescita dell'albero. L'esemplare presenta una cavità centrale che, a partire dal castello, si estende verso il basso per oltre 1 m. Essa è riempita da materiale organico, frutto della decomposizione legnosa, grazie al quale si sono potute insediare specie infestanti erbacee. La cavità ha intaccato anche la branca esposta ad ovest, aprendo una ferita sulla parte superiore di essa e creando così una forma "a vaso" all'interno della quale è presente materiale organico e infestanti di tipo erbaceo. La branca a est, viste le ridotte dimensioni e l'estensione verso l'alto, non presenta accumulo di materia e conseguente infestazione da specie erbacee.</p> <p>Il quadro fitopatologico risulta critico anche per la presenza di <i>Corythucha ciliata</i>, tingide che causa una tipica depigmentazione alla quale segue una scarsa attività fotosintetica delle foglie colpite ed una caduta prematura. L'insetto risulta inoltre anche molto fastidioso per l'uomo.</p> <p>Inoltre data la degradazione legnosa è possibile che l'albero sia colpito da <i>Ustulina deusta</i>, fungo ascomicete lignivoro, agente di una carie di tipo alveolare che aggredisce il legno determinandone la distruzione.</p>

Esemplare di *Platanus occidentalis* caratterizzato da due branche primarie e una cavità centrale profonda oltre un metro dalle branche.

<p>Interventi: Si raccomanda la pulizia delle cavità con rimozione di materia organica ed eventuali parassiti; in seguito si dovrà procedere al risanamento del legno morto tramite l'utilizzo di appositi prodotti e a coprire le cavità con una rete metallica a maglia fine, con il fine di evitare l'accumulo di materiale che farebbe ripartire il decadimento legnoso.</p> <p>Per le indicazioni dettagliate degli interventi si rimanda all'allegato 1.</p> <p>Pertanto a seguito degli interventi di manutenzione si potrà rivalutare la classe di rischio fitostatico con verifica effettiva della parete residua reale.</p>				<p>Altro ricontrollo entro 1 anno a seguito degli interventi di manutenzione.</p>
Classe di rischio fitostatico		Priorità	C-D

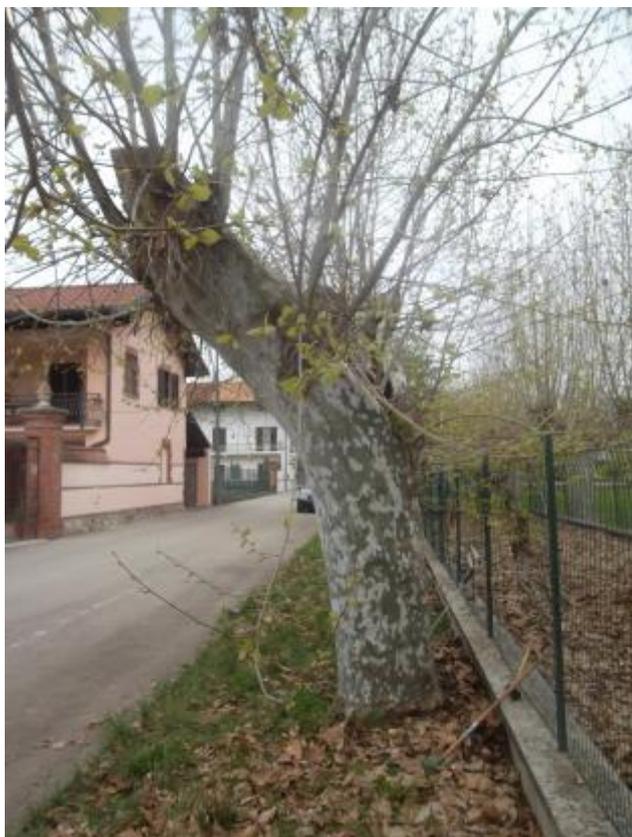
ANALISI FITOSTATICA VISIVA				
Numero pianta: 3	Città: Ciconio	Località: Piazza Castellazzo		Posizione: Filare
Analisi dendrometrica				
Specie	Diametro a 1,3 m (cm)	Diametro chioma (m)	Altezza (m)	Altezza inserzione (m)
<i>Platanus occidentalis</i>	60	5	6	2.2
Stadio vegetativo		Rapporto di snellezza		N° Branche
Senescente		10		1
Analisi danni o difetti				
<p>La pianta, a seguito di vecchie potature, risulta squilibrata verso ovest, in quanto non sono presenti branche primarie che la bilancino ad est. L'apparato radicale non è visibile e non si riscontrano radici affioranti o strozzanti. Il colletto non presenta segni di alterazioni legnose né ferite; è presente una leggera depressione a ovest e a nord. Il fusto, a partire da 2 m di altezza (dove era presente il vecchio castello), curva verso ovest estendendosi ancora per 1-1,5 m circa, estensione rappresentata da quella che un tempo era una delle branche primarie. Da 2 metri di altezza si dipartono inoltre alcune branche secondarie di piccole dimensioni in tutte le direzioni. L'esemplare presenta una cavità centrale sul tronco, esposta verso est, che risulta visibile a circa 2 m di altezza e si estende verso l'alto come ferita aperta, andando a formare il classico vaso all'interno del quale troviamo depositi di sostanza organica e specie infestanti di tipo erbaceo. La stessa ferita si protrae all'interno del fusto come cavità di oltre 1 m di profondità, riempita di materiale organico (grazie al quale sono nati spontaneamente sia esemplari di tipo erbaceo che un esemplare arboreo estraneo).</p> <p>Il quadro fitopatologico risulta critico anche per la presenza di <i>Corythucha ciliata</i>, tingide che causa una tipica depigmentazione alla quale segue una scarsa attività fotosintetica delle foglie colpite ed una caduta prematura. L'insetto risulta inoltre anche molto fastidioso per l'uomo.</p> <p>Inoltre data la degradazione legnosa è possibile che l'albero sia colpito da <i>Ustulina deusta</i>, fungo ascomicete lignivoro, agente di una carie di tipo alveolare che aggredisce il legno determinandone la distruzione.</p>

Esemplare di *Platanus occidentalis* caratterizzato da una branca primaria e una cavità centrale profonda oltre un metro dalle branche.

<p>Interventi: Si raccomanda la pulizia delle cavità con rimozione di materia organica ed eventuali parassiti; in seguito si dovrà procedere al risanamento del legno morto tramite l'utilizzo di appositi prodotti e a coprire le cavità con una rete metallica a maglia fine, con il fine di evitare l'accumulo di materiale che farebbe ripartire il decadimento legnoso. Per le indicazioni dettagliate degli interventi si rimanda all'allegato 1.</p> <p>Pertanto a seguito degli interventi di manutenzione si potrà rivalutare la classe di rischio fitostatico con verifica effettiva della parete residua reale.</p>				<p>Altro ricontrollo entro 1 anno a seguito degli interventi di manutenzione</p>
Classe di rischio fitostatico			Priorità	C-D

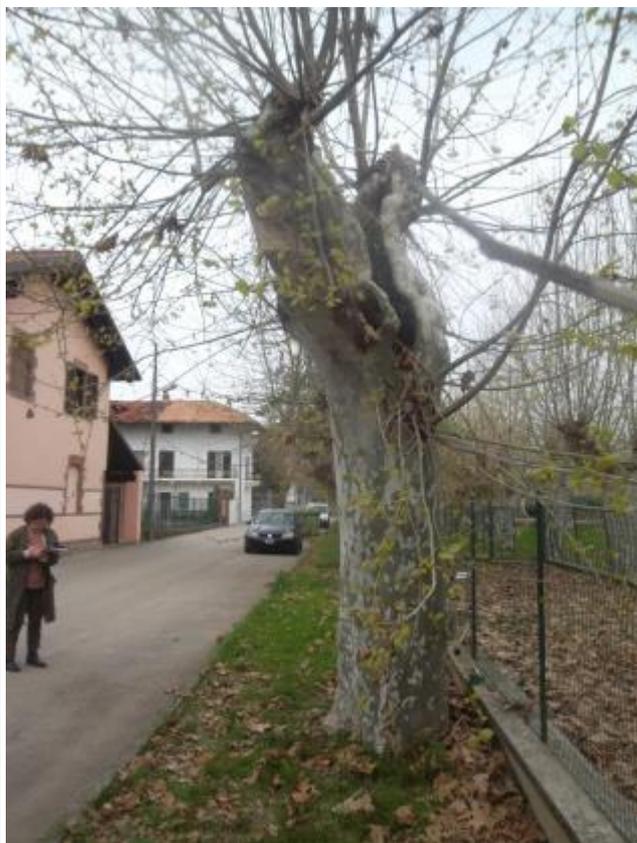
ANALISI FITOSTATICA VISIVA				
Numero pianta: 4	Città: Ciconio	Località: Piazza Castellazzo		Posizione: Filare
Analisi dendrometrica				
Specie	Diametro a 1,3 m (cm)	Diametro chioma (m)	Altezza (m)	Altezza inserzione (m)
<i>Platanus occidentalis</i>	64	5	6	2.2
Stadio vegetativo		Rapporto di snellezza		N° Branche
Senescente		9		3
Analisi danni o difetti				
<p>La pianta presenta 3 branche primarie, di cui 2 esposte a sud e 1 a nord; le 2 branche esposte a sud un tempo costituivano una sola branca divisasi poi a causa della alterazione legnosa presente al castello. L'insieme delle 3 branche dona alla pianta una chioma bilanciata, in quanto sviluppate in maniera omogenea. L'apparato radicale non è visibile e non si riscontrano radici affioranti o strozzanti. Il colletto presenta una leggera azzampatura a sud, a nord ed a ovest, probabilmente dovuta alla presenza di un muretto sul lato est della pianta che ne ha limitato l'espansione. Non sono presenti segni di alterazioni legnose, ferite e nemmeno depressioni. Il fusto non presenta criticità significative se non la presenza di rami epicormici esposti ad est che si sviluppano a circa 1.8 m di altezza, per i quali si suggerisce la rimozione. L'esemplare presenta una cavità centrale che, partendo dal castello, si estende verso il basso per oltre 1,5 m. Essa risulta colma di materiale organico, generato della decomposizione legnosa, il quale ha fornito un substrato adatto all'insediamento di specie infestanti erbacee. La cavità ha intaccato le branche, aprendo delle ferite che hanno generato una "forma a vaso". All'interno di questa ritroviamo materiale organico e infestanti di tipo erbaceo.</p> <p>Il quadro fitopatologico risulta critico anche per la presenza di <i>Corythucha ciliata</i>, tingide che causa una tipica depigmentazione alla quale segue una scarsa attività fotosintetica delle foglie colpite ed una caduta prematura. L'insetto risulta inoltre anche molto fastidioso per l'uomo.</p> <p>Inoltre data la degradazione legnosa è possibile che l'albero sia colpito da <i>Ustulina deusta</i>, fungo ascomicete lignivoro, agente di una carie di tipo alveolare che aggredisce il legno determinandone la distruzione.</p>

Esemplare di *Platanus occidentalis* caratterizzato da tre branche primarie, 2 esposte a sud e 1 a nord.

<p>Interventi: Si raccomanda la pulizia delle cavità con rimozione di materia organica ed eventuali parassiti; in seguito si dovrà procedere al risanamento del legno morto tramite l'utilizzo di appositi prodotti e a coprire le cavità con una rete metallica a maglia fine, con il fine di evitare l'accumulo di materiale che farebbe ripartire il decadimento legnoso.</p> <p>Per le indicazioni dettagliate degli interventi si rimanda all'allegato 1.</p> <p>Pertanto a seguito degli interventi di manutenzione si potrà rivalutare la classe di rischio fitostatico con verifica effettiva della parete residua reale.</p>				<p>Altro ricontrollo entro 1 anno a seguito degli interventi di manutenzione.</p>
Classe di rischio fitostatico			Priorità	C-D

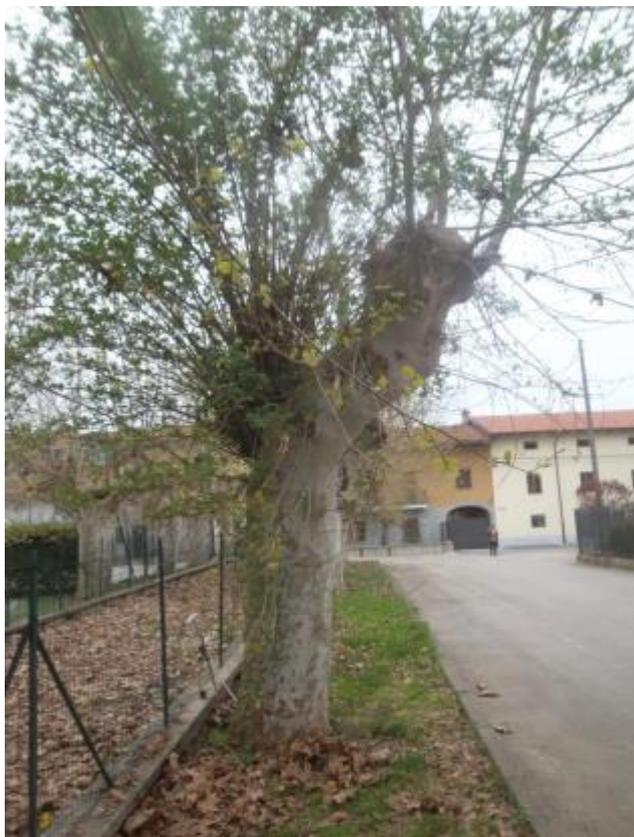
ANALISI FITOSTATICA VISIVA				
Numero pianta: 5	Città: Ciconio	Località: Piazza Castellazzo		Posizione: Filare
Analisi dendrometrica				
Specie	Diametro a 1,3 m (cm)	Diametro chioma (m)	Altezza (m)	Altezza inserzione (m)
<i>Platanus occidentalis</i>	65	5	6	2
Stadio vegetativo		Rapporto di snellezza		N° Branche
Senescente		9		1
Analisi danni o difetti				
<p>La pianta risulta squilibrata verso ovest, in quanto non sono presenti branche primarie che la bilancino ad est; queste probabilmente un tempo erano presenti ma sono state rimosse a causa di vecchie potature. L'apparato radicale non è visibile e non si riscontrano radici affioranti o strozzanti. Il colletto non presenta segni di alterazioni legnose né azzampature. E' stata riscontrata una piccola ferita da taglio, ormai rimarginata, sul lato sud ed è presente una leggera depressione a nord. E' presente una singola branca che si estende ad ovest, facendo sembrare così che il fusto parta da 2 m di altezza (un tempo il vecchio castello) e curvi poi verso ovest, estendendosi ancora per 1,5 m circa. L'esemplare presenta una cavità centrale esposta verso est, originatasi probabilmente dall'amputazione della branca che un tempo si sviluppava nella stessa direzione. La cavità risulta visibile a circa 2 m di altezza e si estende verso l'alto come ferita aperta sulla branca stessa, andando a formare il classico vaso all'interno del quale di è depositata sostanza organica che ha assunto la funzione di substrato per l'insediamento di specie infestanti di tipo erbaceo. La stessa ferita si protrae all'interno del fusto in forma di cavità di oltre 1 m di profondità, colmata da materiale organico; all'interno di essa sono nati spontaneamente sia esemplari di tipo erbaceo che un esemplare arbustivo che ha raggiunto le dimensioni dell'albero stesso.</p> <p>Il quadro fitopatologico risulta critico anche per la presenza di <i>Corythucha ciliata</i>, tingide che causa una tipica depigmentazione alla quale segue una scarsa attività fotosintetica delle foglie colpite ed una caduta prematura. L'insetto risulta inoltre anche molto fastidioso per l'uomo.</p> <p>Inoltre data la degradazione legnosa è possibile che l'albero sia colpito da <i>Ustulina deusta</i>, fungo ascomicete lignivoro, agente di una carie di tipo alveolare che aggredisce il legno determinandone la distruzione.</p>

Esemplare di *Platanus occidentalis* caratterizzato singola branca verso ovest risultando pertanto squilibrato.

<p>Interventi: Si raccomanda la pulizia delle cavità con rimozione di materia organica ed eventuali parassiti; in seguito si dovrà procedere al risanamento del legno morto tramite l'utilizzo di appositi prodotti e a coprire le cavità con una rete metallica a maglia fine, con il fine di evitare l'accumulo di materiale che farebbe ripartire il decadimento legnoso.</p> <p>Per le indicazioni dettagliate degli interventi si rimanda all'allegato 1.</p> <p>Pertanto a seguito degli interventi di manutenzione si potrà rivalutare la classe di rischio fitostatico con verifica effettiva della parete residua reale</p>				<p>Altro ricontrollo entro 1 anno a seguito degli interventi di manutenzione.</p>
Classe di rischio fitostatico			Priorità	C-D

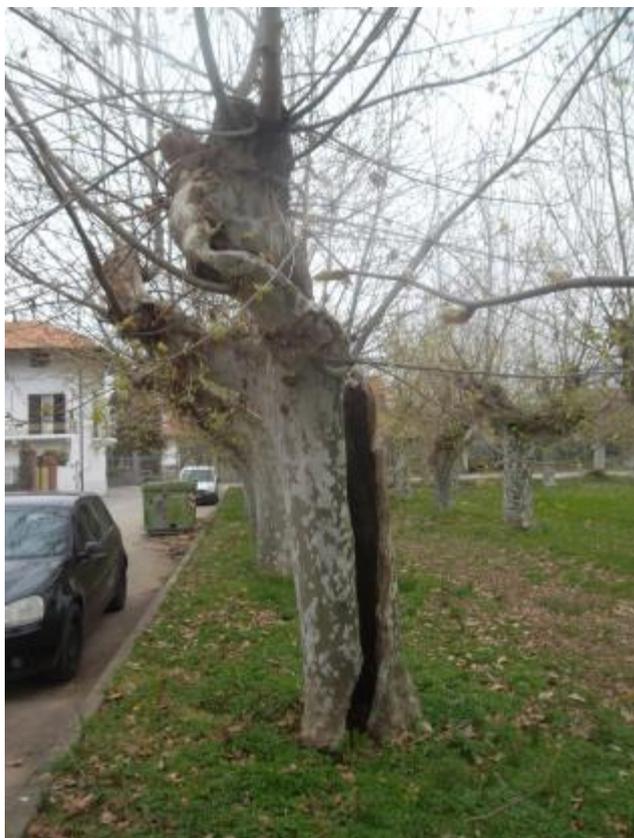
ANALISI FITOSTATICA VISIVA				
Numero pianta: 6	Città: Ciconio	Località: Piazza Castellazzo	Posizione: Filare	
Analisi dendrometrica				
Specie	Diametro a 1,3 m (cm)	Diametro chioma (m)	Altezza (m)	Altezza inserzione (m)
<i>Platanus occidentalis</i>	62	5	6	2.2
Stadio vegetativo		Rapporto di snellezza		N° Branche
Senescente		10		2
Analisi danni o difetti				
<p>L'esemplare risulta squilibrato verso ovest (sono presenti solo 2 branche primarie esposte entrambe verso questa direzione). L'apparato radicale non è visibile e non si riscontrano radici affioranti o strozzanti. Il colletto presenta una alterazione legnosa simile a un tumore sul lato nord della pianta; sono visibili inoltre azzampature e depressioni poco significative, segnale del tentativo della pianta di trovare maggior stabilità. A partire dal colletto si può facilmente osservare una cavità che si estende per tutto il tronco fino al castello, esposta in direzione SE. La cavità risulta interessare anche le due branche, le quali risultano interessate da alterazione legnosa ed torsione. Vista la possibilità di "scarico a terra" della cavità non si riscontrano depositi di materiale organico se non nella parte più bassa e interna del tronco.</p> <p>Il quadro fitopatologico risulta critico anche per la presenza di <i>Corythucha ciliata</i>, tingide che causa una tipica depigmentazione alla quale segue una scarsa attività fotosintetica delle foglie colpite ed una caduta prematura. L'insetto risulta inoltre anche molto fastidioso per l'uomo.</p> <p>Inoltre data la degradazione legnosa è possibile che l'albero sia colpito da <i>Ustulina deusta</i>, fungo ascomicete lignivoro, agente di una carie di tipo alveolare che aggredisce il legno determinandone la distruzione.</p>

Esemplare di *Platanus occidentalis* caratterizzato da cavità aperta estesa dal castello al colletto.

Interventi: Si raccomanda la pulizia delle cavità con rimozione di materia organica ed eventuali parassiti; in seguito si dovrà procedere al risanamento del legno morto tramite l'utilizzo di appositi prodotti e a coprire le cavità con una rete metallica a maglia fine, con il fine di evitare l'accumulo di materiale che farebbe ripartire il decadimento legnoso.				Altro ricontrollo entro 1 anno a seguito degli interventi di manutenzione
Per le indicazioni dettagliate degli interventi si rimanda all'allegato 1. Pertanto a seguito degli interventi di manutenzione si potrà rivalutare la classe di rischio fitostatico con verifica effettiva della parete residua reale				
Classe di rischio fitostatico		Priorità	C-D

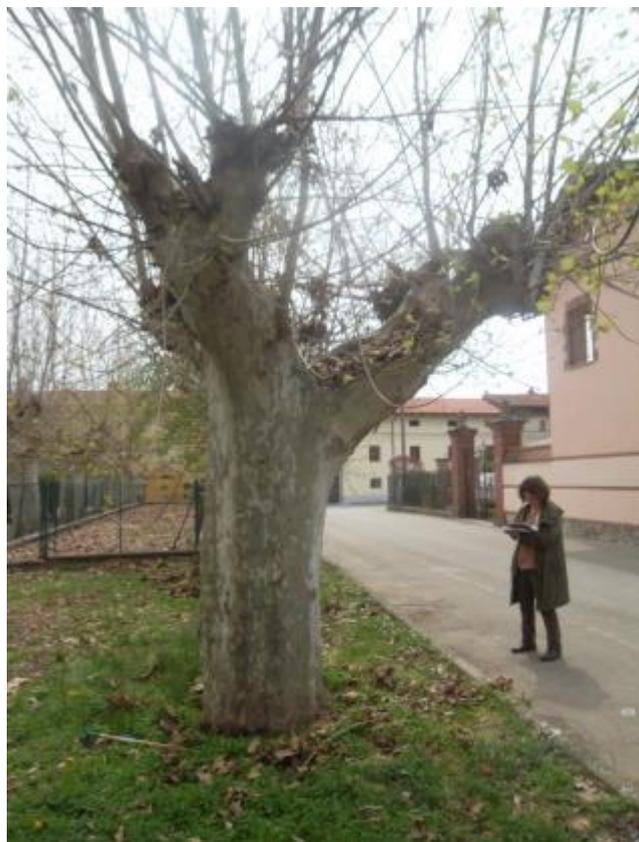
ANALISI FITOSTATICA VISIVA				
Numero pianta: 7	Città: Ciconio	Località: Piazza Castellazzo		Posizione: Filare
Analisi dendrometrica				
Specie	Diametro a 1,3 m (cm)	Diametro chioma (m)	Altezza (m)	Altezza inserzione (m)
<i>Platanus occidentalis</i>	71	5	6	2
Stadio vegetativo		Rapporto di snellezza		N° Branche
Senescente		8		3
Analisi danni o difetti				
<p>L'esemplare risulta essere ben equilibrato grazie alla presenza di 3 branche primarie, da cui si ramificano branche secondarie. L'apparato radicale non è visibile e non si riscontrano radici affioranti o strozzanti. Il colletto non presenta alterazioni legnose; si riscontrano azzampature e depressioni poco significative che costituiscono un aspetto fisiologico della pianta stessa. L'esemplare presenta una cavità centrale rispetto al castello che si estende, sotto forma di ferita, su tutte e tre le branche primarie, donando loro un aspetto aperto a vaso. La cavità, poco visibile da terra, si estende per oltre 1 m all'interno del tronco e risulta riempita da materiale organico depositatosi a seguito della alterazione legnosa. Tale materiale ha formato un ottimo substrato per la crescita di specie infestanti di tipo erbaceo. La stessa ferita si protrae all'interno del fusto sotto forma di cavità di oltre un metro di profondità, riempita di materiale organico frutto della decomposizione legnosa, sul quale hanno attecchito specie infestanti erbacee</p> <p>Il quadro fitopatologico risulta critico anche per la presenza di <i>Corythucha ciliata</i>, tingide che causa una tipica depigmentazione alla quale segue una scarsa attività fotosintetica delle foglie colpite ed una caduta prematura. L'insetto risulta inoltre anche molto fastidioso per l'uomo. Inoltre data la degradazione legnosa è possibile che l'albero sia colpito da <i>Ustulina deusta</i>, fungo ascomicete lignivoro, agente di una carie di tipo alveolare che aggredisce il legno determinandone la distruzione.</p>

Esemplare di *Platanus occidentalis* caratterizzato da cavità aperta estesa dal castello al colletto.

Interventi: Si raccomanda la pulizia delle cavità con rimozione di materia organica ed eventuali parassiti; in seguito si dovrà procedere al risanamento del legno morto tramite l'utilizzo di appositi prodotti e a coprire le cavità con una rete metallica a maglia fine, con il fine di evitare l'accumulo di materiale che farebbe ripartire il decadimento legnoso. Per le indicazioni dettagliate degli interventi si rimanda all'allegato 1. Pertanto a seguito degli interventi di manutenzione si potrà rivalutare la classe di rischio fitostatico con verifica effettiva della parete residua reale.			Altro ricontrollo entro 1 anno a seguito degli interventi di manutenzione con particolare attenzione alla branca lato strada.	
Classe di rischio fitostatico		Priorità	C-D

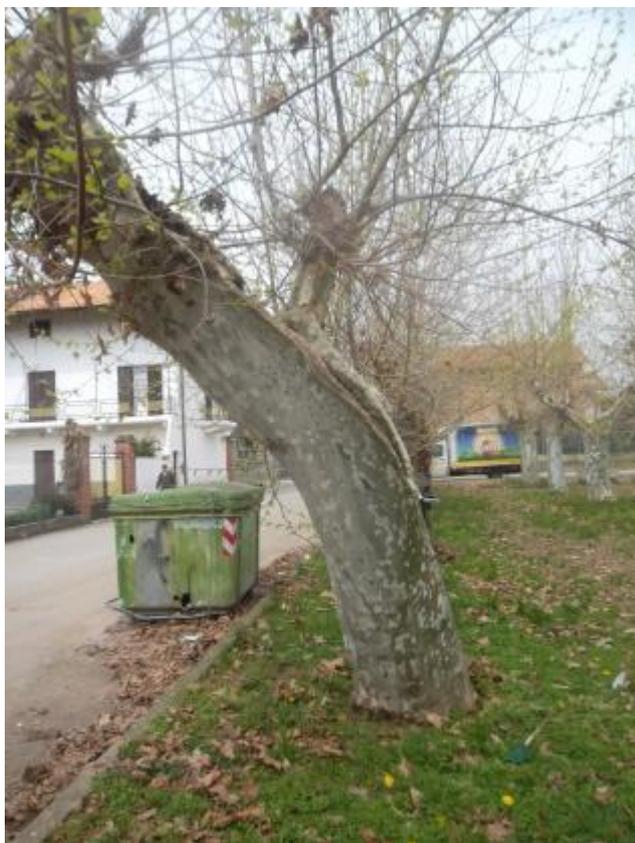
ANALISI FITOSTATICA VISIVA				
Numero pianta: 8	Città: Ciconio	Località: Piazza Castellazzo		Posizione: Filare
Analisi dendrometrica				
Specie	Diametro a 1,3 m (cm)	Diametro chioma (m)	Altezza (m)	Altezza inserzione (m)
<i>Platanus occidentalis</i>	59	5	5	2
Stadio vegetativo		Rapporto di snellezza		N° Branche
Senescente		8		2
Analisi danni o difetti				
<p>La pianta risulta inclinata verso ovest a causa di una spiombatura fuori asse del tronco, che a circa un 1,5 m da terra tende a piegarsi; probabilmente questa pendenza è dovuta alla mancanza di una delle branche primarie, causata da una potatura effettuata in passato. L'apparato radicale non è visibile e non si riscontrano radici affioranti o strozzanti. Il colletto non presenta alterazioni legnose; si riscontrano azzampature e depressioni poco significative che comunque non rappresentano sintomi di malessere della pianta. L'esemplare è caratterizzato da una cavità centrale visibile ad 1,70 m circa di altezza ed esposta verso est. La suddetta ha intaccato le due branche, che risultano spaccate verso l'alto e aperte a forma di vaso all'interno delle cavità. In esse si riscontra la presenza di materiale organico, grazie al quale hanno attecchito diversi esemplari di infestanti erbose. La stessa ferita si protrae all'interno del fusto come cavità di oltre 1 m di profondità, anch'essa riempita da materiale organico frutto della decomposizione legnosa.</p> <p>Il quadro fitopatologico risulta critico anche per la presenza di <i>Corythucha ciliata</i>, tingide che causa una tipica depigmentazione alla quale segue una scarsa attività fotosintetica delle foglie colpite ed una caduta prematura. L'insetto risulta inoltre anche molto fastidioso per l'uomo. Inoltre data la degradazione legnosa è possibile che l'albero sia colpito da <i>Ustulina deusta</i>, fungo ascomicete lignivoro, agente di una carie di tipo alveolare che aggredisce il legno determinandone la distruzione.</p>

Esemplare di *Platanus occidentalis* inclinato verso ovest a causa di una spiombatura fuori asse del tronco.

Interventi: abbattimento dovuto alla forte inclinazione				Sostituzione
Classe di rischio fitostatico		Priorità	D

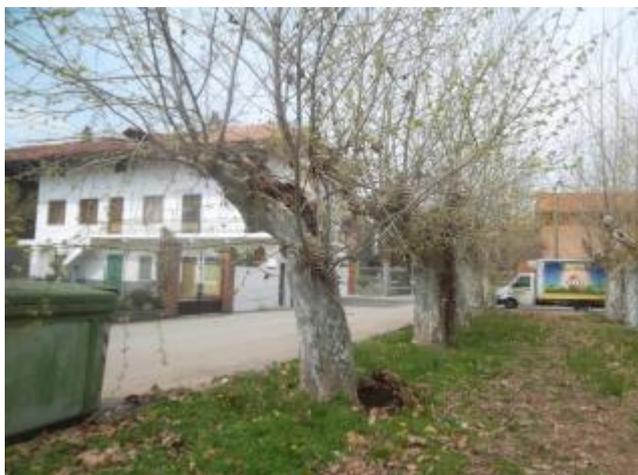
ANALISI FITOSTATICA VISIVA				
Numero pianta: 9	Città: Ciconio	Località: Piazza Castellazzo		Posizione: Filare
Analisi dendrometrica				
Specie	Diametro a 1,3 m (cm)	Diametro chioma (m)	Altezza (m)	Altezza inserzione (m)
<i>Platanus occidentalis</i>	60	5	5	2
Stadio vegetativo		Rapporto di snellezza		N° Branche
Senescente		8		2
Analisi danni o difetti				
<p>La pianta risulta squilibrata verso ovest, in quanto non sono presenti branche primarie che la bilancino verso est ma solamente branche secondarie; sono presenti invece 2 branche primarie esposte a nord ed a ovest, sulle quali sono ben visibili i segni di vecchie capitozzature. L'apparato radicale non è visibile e non si riscontrano radici affioranti o strozzanti. Il colletto non presenta segni di alterazioni legnose né ferite. Sono visibili leggere depressioni e azzampature che non rappresentano criticità ma normali aspetti fisiologici della pianta. Lungo il fusto, a partire dal colletto, si riscontra la presenza di una cavità centrale esposta verso est; tale alterazione si estende verso l'alto come ferita aperta andando ad alterare le branche e formando una "forma a vaso", all'interno della quale sono presenti depositi formati da sostanza organica e specie infestanti di tipo erbaceo.</p> <p>Il quadro fitopatologico risulta critico anche per la presenza di <i>Corythucha ciliata</i>, tingide che causa una tipica depigmentazione alla quale segue una scarsa attività fotosintetica delle foglie colpite ed una caduta prematura. L'insetto risulta inoltre anche molto fastidioso per l'uomo. Inoltre data la degradazione legnosa è possibile che l'albero sia colpito da <i>Ustulina deusta</i>, fungo ascomicete lignivoro, agente di una carie di tipo alveolare che aggredisce il legno determinandone la distruzione.</p>

Esemplare di *Platanus occidentalis* inclinato verso ovest e con due branche primarie esposte a nord ed ovest.

Interventi: Si raccomanda la pulizia delle cavità con rimozione di materia organica ed eventuali parassiti; in seguito si dovrà procedere al risanamento del legno morto tramite l'utilizzo di appositi prodotti e a coprire le cavità con una rete metallica a maglia fine, con il fine di evitare l'accumulo di materiale che farebbe ripartire il decadimento legnoso.. Per le indicazioni dettagliate degli interventi si rimanda all'allegato 1. Pertanto a seguito degli interventi di manutenzione si potrà rivalutare la classe di rischio fitostatico con verifica effettiva della parete residua reale. Inoltre sarà necessario valutare, a causa dell'inclinazione del fusto se posizionare un palo di tenuta passiva per un eventuale caduta verso strada dell'unica branca presente..				Altro ricontrollo entro 1 anno a seguito degli interventi di manutenzione.
Classe di rischio fitostatico		Priorità	C-D

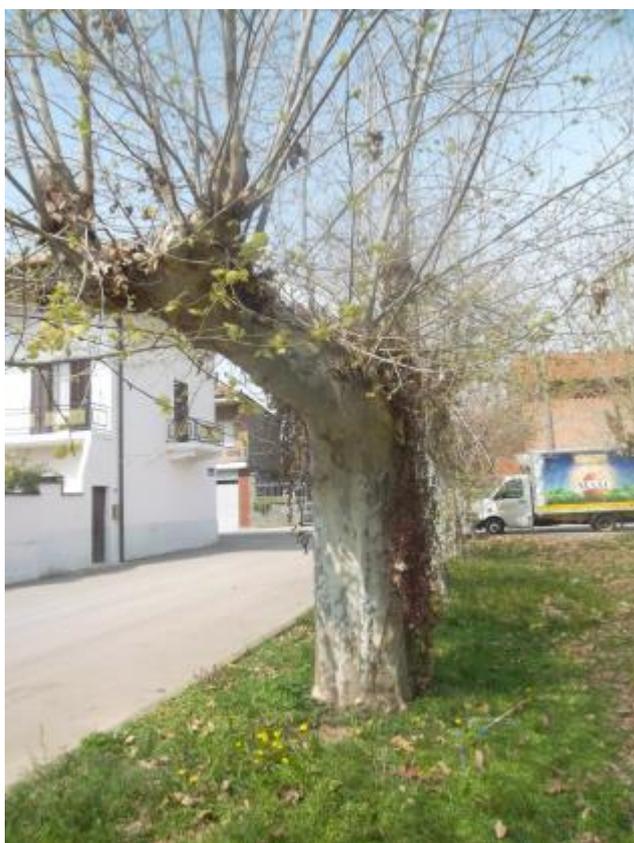
ANALISI FITOSTATICA VISIVA				
Numero pianta: 10	Città: Ciconio	Località: Piazza Castellazzo		Posizione: Filare
Analisi dendrometrica				
Specie	Diametro a 1,3 m (cm)	Diametro chioma (m)	Altezza (m)	Altezza inserzione (m)
<i>Platanus occidentalis</i>	68	5	5	2
Stadio vegetativo		Rapporto di snellezza		N° Branche
Senescente		7		2
Analisi danni o difetti				
<p>La pianta risulta squilibrata verso ovest a causa dell'assenza di branche primarie che la bilancino verso est. Sono presenti invece branche secondarie che donano all'esemplare una chioma completa; le 2 branche primarie presenti risultano esposte invece verso sud e nord; su quest'ultima sono visibili i segni di vecchie capitozzature. L'apparato radicale non è visibile e non si riscontrano radici affioranti o strozzanti. Il colletto non presenta segni di alterazioni legnose né ferite, ma sono visibili solamente leggere depressioni e azzampature, le quali rappresentano normali aspetti fisiologici della pianta. Lungo il fusto, a partire da 1,5 m di altezza, si riscontra la presenza di una cavità centrale esposta verso est. Tale alterazione si protrae all'interno del tronco, il quale risulta riempito da sostanza organica, frutto della decomposizione legnosa; grazie a questo processo si è potuto generare un substrato terroso nel quale si sono sviluppati diversi esemplari di infestanti erbacei e un esemplare arboreo. La cavità si espande verso l'alto come ferita aperta, andando ad alterare le branche che hanno acquisito una forma a vaso. All'interno di questi ultimi sono presenti depositi di sostanza organica e specie infestanti di tipo erbaceo.</p> <p>Il quadro fitopatologico risulta critico anche per la presenza di <i>Corythucha ciliata</i>, tingide che causa una tipica depigmentazione alla quale segue una scarsa attività fotosintetica delle foglie colpite ed una caduta prematura. L'insetto risulta inoltre anche molto fastidioso per l'uomo.</p> <p>Inoltre data la degradazione legnosa è possibile che l'albero sia colpito da <i>Ustulina deusta</i>, fungo ascomicete lignivoro, agente di una carie di tipo alveolare che aggredisce il legno determinandone la distruzione.</p> <p>Per le indicazioni dettagliate degli interventi si rimanda all'allegato 1.</p> <p>Pertanto a seguito degli interventi di manutenzione si potrà rivalutare la classe di rischio fitostatico con verifica effettiva della parete residua reale.</p>

Esemplare di *Platanus occidentalis* squilibrato verso ovest a causa dell'assenza di branche primarie verso est.

Interventi: si raccomanda la pulizia delle cavità con rimozione di materia organica ed eventuali parassiti; in seguito si dovrà procedere al risanamento del legno morto tramite l'utilizzo di appositi prodotti e a coprire le cavità con una rete metallica a maglia fine, con il fine di evitare l'accumulo di materiale che farebbe ripartire il decadimento legnoso.				Altro ricontrollo entro 1 anno a seguito degli interventi di manutenzione.
Per le indicazioni dettagliate degli interventi si rimanda all'allegato 1. A causa dello sviluppo della branca verso strada sarà necessario in sede di controllo valutare la necessità di predisporre dei sostegni di tenuta passiva.				
Classe di rischio fitostatico			Priorità	C-D

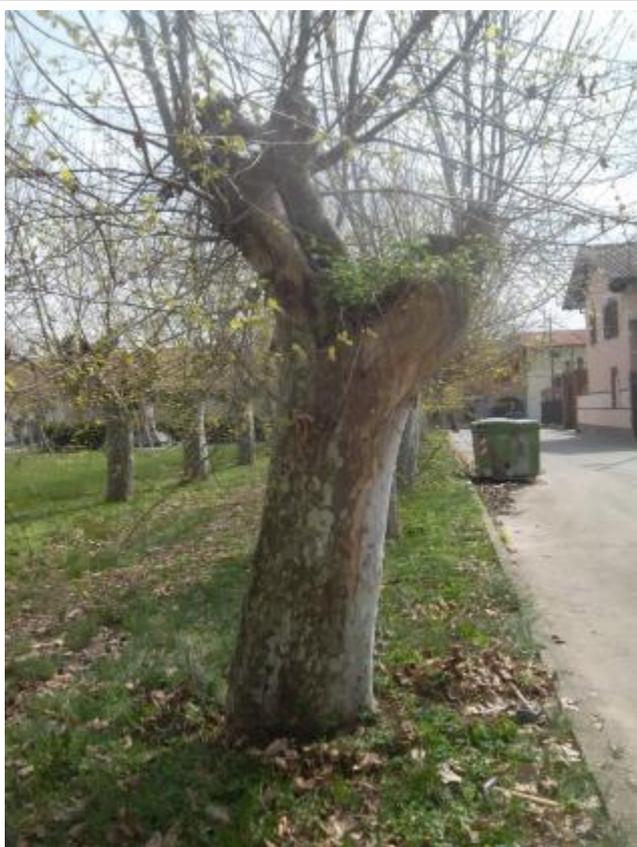
ANALISI FITOSTATICA VISIVA				
Numero pianta: 11	Città: Ciconio	Località: Piazza Castellazzo		Posizione: Filare
Analisi dendrometrica				
Specie	Diametro a 1,3 m (cm)	Diametro chioma (m)	Altezza (m)	Altezza inserzione (m)
<i>Platanus occidentalis</i>	60	5	5.5	3
Stadio vegetativo		Rapporto di snellezza		N° Branche
Senescente		9		1
Analisi danni o difetti				
<p>La pianta risulta priva di branche primarie in direzione nord, ovest e sud, mentre sono presenti differenti branche secondarie che conferiscono alla chioma una buona omogeneità. L'apparato radicale non è visibile e non si riscontrano radici affioranti o strozzanti. Il colletto presenta soltanto delle leggere depressioni e azzampature, le quali costituiscono normali aspetti fisiologici, e non si riscontrano né alterazioni legnose né ferite al piede della pianta. Il fusto presenta una leggera spiombatura verso ovest e una grossa ferita da taglio cicatrizzata in prossimità della branca mancante. Al castello si riscontra la presenza di una cavità centrale. Tale alterazione si protrae all'interno del tronco, che risulta riempito da sostanza organica frutto della decomposizione legnosa grazie alla quale si sono sviluppati diversi esemplari di infestanti erbacei. La cavità si espande verso l'alto come ferita aperta andando ad alterare le branche, soprattutto quella rivolta verso est, le quali hanno acquisito una caratteristica forma aperta detta "a vaso".</p> <p>Il quadro fitopatologico risulta critico anche per la presenza di <i>Corythucha ciliata</i>, tingide che causa una tipica depigmentazione alla quale segue una scarsa attività fotosintetica delle foglie colpite ed una caduta prematura. L'insetto risulta inoltre anche molto fastidioso per l'uomo. Inoltre data la degradazione legnosa è possibile che l'albero sia colpito da <i>Ustulina deusta</i>, fungo ascomicete lignivoro, agente di una carie di tipo alveolare che aggredisce il legno determinandone la distruzione.</p>

Esemplare di *Platanus occidentalis* con una branca primaria e branche secondarie che conferiscono alla chioma una buona omogeneità.

Interventi: Si raccomanda la pulizia delle cavità con rimozione di materia organica ed eventuali parassiti; in seguito si dovrà procedere al risanamento del legno morto tramite l'utilizzo di appositi prodotti e a coprire le cavità con una rete metallica a maglia fine, con il fine di evitare l'accumulo di materiale che farebbe ripartire il decadimento legnoso. Per le indicazioni dettagliate degli interventi si rimanda all'allegato 1. Pertanto a seguito degli interventi di manutenzione si potrà rivalutare la classe di rischio fitostatico con verifica effettiva della parete residua reale.				Altro ricontrollo entro 1 anno a seguito degli interventi di manutenzione.
Classe di rischio fitostatico		Priorità	C-D

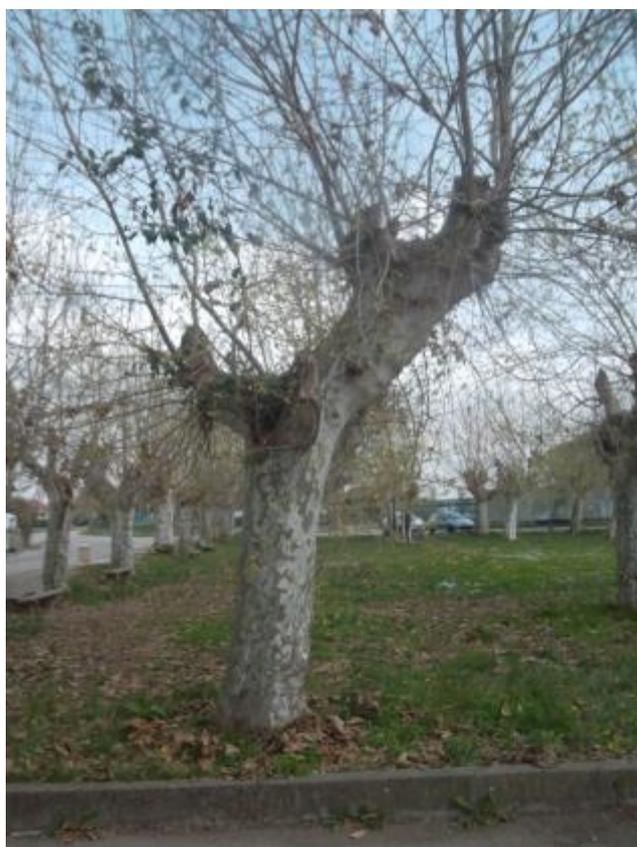
ANALISI FITOSTATICA VISIVA				
Numero pianta: 12	Città: Ciconio	Località: Piazza Castellazzo	Posizione: Filare	
Analisi dendrometrica				
Specie	Diametro a 1,3 m (cm)	Diametro chioma (m)	Altezza (m)	Altezza inserzione (m)
<i>Platanus occidentalis</i>	60	5	5.5	2.5
Stadio vegetativo		Rapporto di snellezza		N° Branche
Senescente		9		2
Analisi danni o difetti				
<p>La pianta risulta essere formata nella sua porzione superiore da 2 branche primarie, sviluppate in maniera disomogenea, di cui una esposta verso sud e che si estende per circa 1,70 m ed una rivolta a nord che risulta essere meno sviluppata (si estende per circa 50 cm). A causa di questa disomogeneità la chioma dell'esemplare risulta squilibrata verso sud, sebbene ciò sia parzialmente compensato dalla presenza di numerose branche secondarie. L'apparato radicale non è visibile e non si riscontrano radici affioranti o strozzanti. Il colletto non presenta né alterazioni legnose né ferite; sono visibili invece leggere depressioni e azzampature, classificabili come normali aspetti fisiologici. Il fusto presenta una leggera spiombatura verso sud e una grossa ferita da taglio in prossimità della branca mancante a ovest. Proprio a partire da questa ferita è visibile una cavità centrale che si estende all'interno del tronco, riempita da sostanza organica frutto della decomposizione legnosa, in cui è visibile un esemplare arboreo di ridotte dimensioni. La cavità si espande verso l'alto come ferita aperta andando ad alterare le branche primarie.</p> <p>Il quadro fitopatologico risulta critico anche per la presenza di <i>Corythucha ciliata</i>, tingide che causa una tipica depigmentazione alla quale segue una scarsa attività fotosintetica delle foglie colpite ed una caduta prematura. L'insetto risulta inoltre anche molto fastidioso per l'uomo.</p> <p>Inoltre data la degradazione legnosa è possibile che l'albero sia colpito da <i>Ustulina deusta</i>, fungo ascomicete lignivoro, agente di una carie di tipo alveolare che aggredisce il legno determinandone la distruzione.</p>

Esemplare di *Platanus occidentalis* con 2 branche primarie, sviluppate in maniera disomogenea con esposizione rispettivamente a sud e a nord (poco sviluppata).

<p>Interventi: Si raccomanda la pulizia delle cavità con rimozione di materia organica ed eventuali parassiti; in seguito si dovrà procedere al risanamento del legno morto tramite l'utilizzo di appositi prodotti e a coprire le cavità con una rete metallica a maglia fine, con il fine di evitare l'accumulo di materiale che farebbe ripartire il decadimento legnoso.</p> <p>Per le indicazioni dettagliate degli interventi si rimanda all'allegato 1.</p> <p>Pertanto a seguito degli interventi di manutenzione si potrà rivalutare la classe di rischio fitostatico con verifica effettiva della parete residua reale</p>			<p>Altro ricontrollo entro 1 anno a seguito degli interventi di manutenzione.</p>	
Classe di rischio fitostatico		Priorità	C-D

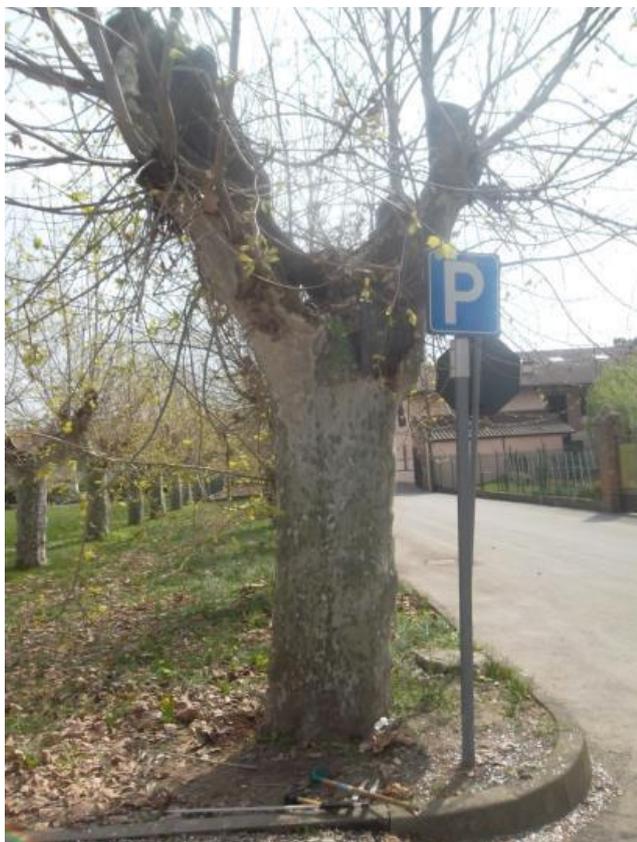
ANALISI FITOSTATICA VISIVA				
Numero pianta:13	Città: Ciconio	Località: Piazza Castellazzo	Posizione: Filare	
Analisi dendrometrica				
Specie	Diametro a 1,3 m (cm)	Diametro chioma (m)	Altezza (m)	Altezza inserzione (m)
<i>Platanus occidentalis</i>	67	5	6	2.5
Stadio vegetativo		Rapporto di snellezza		N° Branche
Senescente		9		2
Analisi danni o difetti				
<p>L'esemplare è caratterizzato da 2 branche primarie, sviluppate verso SE e NE in modo omogeneo; su entrambe sono visibili vecchie ferite da taglio dovute a passate capitozzature. Grazie alle numerose branche secondarie la chioma risulta avere una forma ben equilibrata. L'apparato radicale non è visibile e non si riscontrano radici affioranti o strozzanti. Il colletto non presenta alterazioni legnose, ferite, depressioni o azzampature ma si riscontra la presenza di carpofori di <i>Armillaria mellea</i> e, sotto la corteccia, ifee di colore biancastro. A partire dal castello è visibile una cavità centrale, la quale si estende all'interno del tronco alterandone la parte apicale, ove troviamo una ferita aperta; all'interno della cavità si riscontra la presenza di sostanza organica, frutto della decomposizione legnosa, grazie alla quale si sono potuti formare diversi esemplari erbacei. La cavità si espande verso l'alto come ferita aperta andando ad intaccare tutte e due le branche, donandole così la classica forma "a vaso". Il quadro fitopatologico risulta critico anche per la presenza di <i>Corythucha ciliata</i>, tingide che causa una tipica depigmentazione alla quale segue una scarsa attività fotosintetica delle foglie colpite ed una caduta prematura. L'insetto risulta inoltre anche molto fastidioso per l'uomo. Inoltre in fase di sopralluogo si è osservata <i>Armillaria mellea</i> agente del marciume bianco fibroso.</p>

Esemplare di *Platanus occidentalis* caratterizzato da 2 branche primarie, sviluppate verso SE e NE in modo omogeneo.

Interventi: Si raccomanda la pulizia delle cavità con rimozione di materia organica ed eventuali parassiti; in seguito si dovrà procedere al risanamento del legno morto tramite l'utilizzo di appositi prodotti e a coprire le cavità con una rete metallica a maglia fine, con il fine di evitare l'accumulo di materiale che farebbe ripartire il decadimento legnoso. Per le indicazioni dettagliate degli interventi si rimanda all'allegato 1. Pertanto a seguito degli interventi di manutenzione si potrà rivalutare la classe di rischio fitostatico con verifica effettiva della parete residua reale.				Altro ricontrollo entro 1 anno a seguito degli interventi di manutenzione e analisi strumentale al piede.
Classe di rischio fitostatico		Priorità	C-D

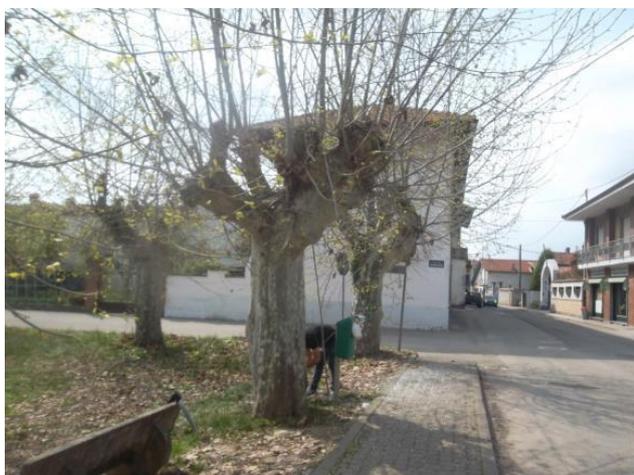
ANALISI FITOSTATICA VISIVA				
Numero pianta:14	Città: Ciconio	Località: Piazza Castellazzo	Posizione: Filare	
Analisi dendrometrica				
Specie	Diametro a 1,3 m (cm)	Diametro chioma (m)	Altezza (m)	Altezza inserzione (m)
<i>Platanus occidentalis</i>	70	5	7	2
Stadio vegetativo		Rapporto di snellezza		N° Branche
Senescente		10		4
Analisi danni o difetti				
<p>La pianta presenta 4 branche primarie che si sono sviluppate in maniera omogenea. La chioma risulta sviluppata con presenza di branche secondarie e terziarie. L'apparato radicale non è visibile e non si riscontrano radici affioranti o strozzanti. Il colletto non presenta segni di alterazione legnosa ed è privo di depressioni o di ferite. L'esemplare presenta una cavità in prossimità del punto di inserzione delle branche la quale risulta essere colmata da materiale organico, frutto della decomposizione legnosa, grazie al quale si sono potute insediare specie infestanti erbacee ed una arborea (nocciolo).</p> <p>Il quadro fitopatologico risulta critico anche per la presenza di <i>Corythucha ciliata</i>, tingide che causa una tipica depigmentazione alla quale segue una scarsa attività fotosintetica delle foglie colpite ed una caduta prematura. L'insetto risulta inoltre anche molto fastidioso per l'uomo.</p> <p>Inoltre data la degradazione legnosa è possibile che l'albero sia colpito da <i>Ustulina deusta</i>, fungo ascomicete lignivoro, agente di una carie di tipo alveolare che aggredisce il legno determinandone la distruzione.</p>

Esemplare di *Platanus occidentalis* caratterizzato da 4 branche primarie.

Interventi: Si raccomanda una pulizia delle cavità con rimozione della materia organica e di eventuali parassiti. Una volta rimossa la materia organica si dovrà provvedere con un risanamento del legno morto con appositi prodotti ed infine coprire le cavità con una rete metallica a maglia fine in maniera da evitare l'accumulo di altro materiale che farebbe ripartire il decadimento legnoso.			Altro ricontrollo entro 1 anno a seguito degli interventi di manutenzione.	
Per le indicazioni dettagliate degli interventi si rimanda all'allegato 1. Pertanto a seguito degli interventi di manutenzione si potrà rivalutare la classe di rischio fitostatico con verifica effettiva della parete residua reale.				
Classe di rischio fitostatico		Priorità	C-D

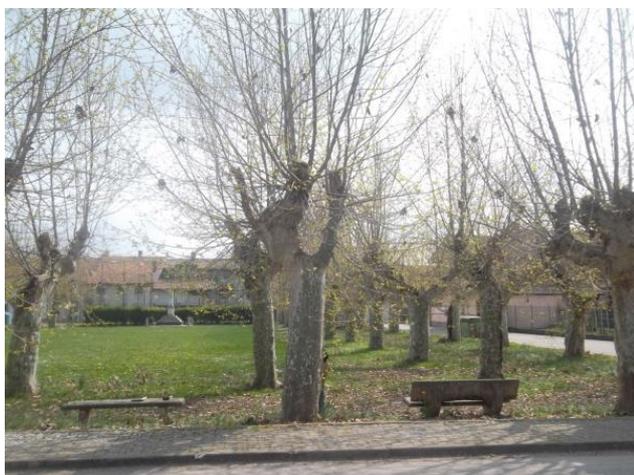
ANALISI FITOSTATICA VISIVA				
Numero pianta:15	Città: Ciconio	Località: Piazza Castellazzo		Posizione: Filare
Analisi dendrometrica				
Specie	Diametro a 1,3 m (cm)	Diametro chioma (m)	Altezza (m)	Altezza inserzione (m)
<i>Platanus occidentalis</i>	49	4	7	2
Stadio vegetativo		Rapporto di snellezza		N° Branche
Senescente		14		4
Analisi danni o difetti				
<p>L'esemplare si compone di 4 branche primarie, da cui si ramificano branche secondarie formando una chioma abbastanza equilibrata. L'apparato radicale non è visibile e non si riscontrano radici affioranti, strozzanti o lesioni. Il colletto non presenta alterazioni legnose. L'esemplare presenta una grande cavità centrale rispetto al castello che si estende, sotto forma di ferita aperta dalle branche primarie al fusto, donando un aspetto aperto a vaso. La cavità, ben visibile da terra in prossimità dell'inserzione a circa 2 metri di altezza, risulta riempita da materiale organico depositatosi a seguito della alterazione legnosa. Tale materiale ha formato un ottimo substrato per la crescita di specie infestanti di tipo erbaceo e specie arbustive. La stessa ferita si protrae all'interno del fusto sotto forma di cavità, riempita di materiale organico frutto della decomposizione legnosa, sul quale hanno attecchito specie infestanti erbacee.</p> <p>Il quadro fitopatologico risulta critico anche per la presenza di <i>Corythucha ciliata</i>, tingide che causa una tipica depigmentazione alla quale segue una scarsa attività fotosintetica delle foglie colpite ed una caduta prematura. L'insetto risulta inoltre anche molto fastidioso per l'uomo. Inoltre data la degradazione legnosa è possibile che l'albero sia colpito da <i>Ustulina deusta</i>, fungo ascomicete lignivoro, agente di una carie di tipo alveolare che aggredisce il legno determinandone la distruzione.</p>

Esemplare di *Platanus occidentalis* caratterizzato da 4 branche primarie.

<p>Interventi: Si raccomanda una pulizia delle cavità con rimozione della materia organica e di eventuali parassiti. Una volta rimossa la materia organica si dovrà provvedere con un risanamento del legno morto con appositi prodotti ed infine coprire le cavità con una rete metallica a maglia fine in maniera da evitare l'accumulo di altro materiale che farebbe ripartire il decadimento legnoso.</p> <p>Per le indicazioni dettagliate degli interventi si rimanda all'allegato 1.</p> <p>Pertanto a seguito degli interventi di manutenzione si potrà rivalutare la classe di rischio fitostatico con verifica effettiva della parete residua reale.</p>				<p>Altro ricontrollo entro 1 anno a seguito degli interventi di manutenzione.</p>
Classe di rischio fitostatico			Priorità	C-D

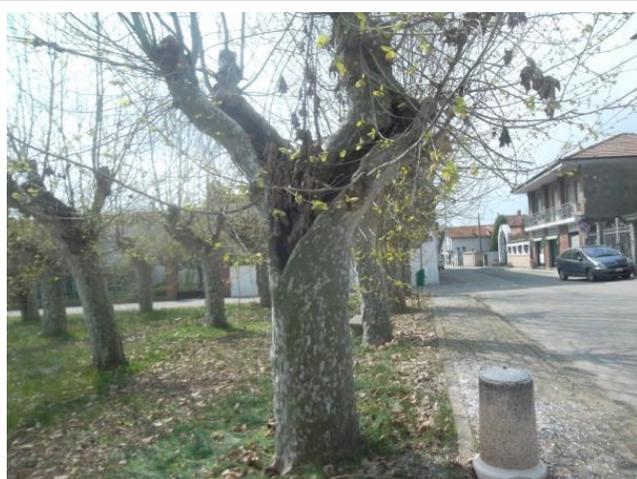
ANALISI FITOSTATICA VISIVA				
Numero pianta:16	Città:Ciconio	Località: Piazza Castellazzo		Posizione: Filare
Analisi dendrometrica				
Specie	Diametro a 1,3 m (cm)	Diametro chioma (m)	Altezza (m)	Altezza inserzione (m)
<i>Platanus occidentalis</i>	61	4	7	2
Stadio vegetativo		Rapporto di snellezza		N° Branche
Senescente		11		3
Analisi danni o difetti				
<p>La pianta mostra una cavità aperta da inserzione branche verso l'alto che interessa totalmente la branche principali e verso il basso fino a circa 1 metro del fusto. La cavità è stata esplorata con asta di ferro di 1metro di lunghezza. Il fusto risulta cavo. Il colletto mostra dei contrafforti sani e la pianta risulta ben ancorata.</p> <p>Il quadro fitopatologico risulta critico anche per la presenza di <i>Corythucha ciliata</i>, tingide che causa una tipica depigmentazione alla quale segue una scarsa attività fotosintetica delle foglie colpite ed una caduta prematura. L'insetto risulta inoltre anche molto fastidioso per l'uomo.</p> <p>Inoltre data la degradazione legnosa è possibile che l'albero sia colpito da <i>Ustulina deusta</i>, fungo ascomicete lignivoro, agente di una carie di tipo alveolare che aggredisce il legno determinandone la distruzione.</p>

Esemplare di *Platanus occidentalis* con fusto completamente cavo.

Interventi: Si raccomanda una pulizia delle cavità con rimozione della materia organica e di eventuali parassiti. Una volta rimossa la materia organica si dovrà provvedere con un risanamento del legno morto con appositi prodotti ed infine coprire le cavità con una rete metallica a maglia fine in maniera da evitare l'accumulo di altro materiale che farebbe ripartire il decadimento legnoso.				Altro ricontrollo entro 1 anno a seguito degli interventi di manutenzione.
Per le indicazioni dettagliate degli interventi si rimanda all'allegato 1. Pertanto a seguito degli interventi di manutenzione si potrà rivalutare la classe di rischio fitostatico con verifica effettiva della parete residua reale.				
Classe di rischio fitostatico		Priorità	C-D

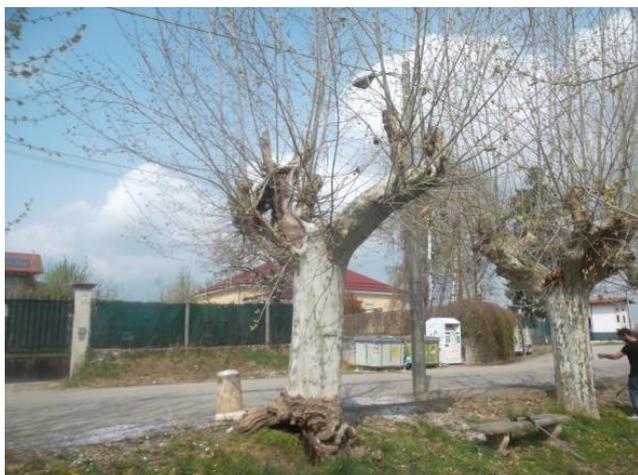
ANALISI FITOSTATICA VISIVA				
Numero pianta:17	Città: Ciconio	Località: Piazza Castellazzo		Posizione: Filare
Analisi dendrometrica				
Specie	Diametro a 1,3 m (cm)	Diametro chioma (m)	Altezza (m)	Altezza inserzione (m)
<i>Platanus occidentalis</i>	61	6	7	3
Stadio vegetativo		Rapporto di snellezza		N° Branche
Senescente		11		3
Analisi danni o difetti				
<p>L'albero presenta apparato radicale sviluppato esternamente con radici affioranti lignificate parzialmente degradate. Il colletto ha due contrafforti posizionati in corrispondenza dell'inclinazione del terreno. La pianta risulta vigorosa, il fusto esternamente è netto ma con cavità circolare occulta dovuta dall'alterazione ben visibile all'inserzione delle branche che parte dalle branche principali e scende fino al fusto e al colletto. In quest'ultima parte è possibile infatti osservare tra i due contrafforti presenti la cavità passante grazie all'esplorazione con tondino in ferro.</p> <p>Il quadro fitopatologico risulta critico anche per la presenza di <i>Corythucha ciliata</i>, tingide che causa una tipica depigmentazione alla quale segue una scarsa attività fotosintetica delle foglie colpite ed una caduta prematura. L'insetto risulta inoltre anche molto fastidioso per l'uomo.</p> <p>Inoltre data la degradazione legnosa è possibile che l'albero sia colpito da <i>Ustulina deusta</i>, fungo ascomicete lignivoro, agente di una carie di tipo alveolare che aggredisce il legno determinandone la distruzione.</p>

Esemplare di *Platanus occidentalis* con fusto completamente cavo.

Interventi: Si raccomanda una pulizia delle cavità con rimozione della materia organica e di eventuali parassiti. Una volta rimossa la materia organica si dovrà provvedere con un risanamento del legno morto con appositi prodotti ed infine coprire le cavità con una rete metallica a maglia fine in maniera da evitare l'accumulo di altro materiale che farebbe ripartire il decadimento legnoso.				Altro ricontrollo entro 1 anno a seguito degli interventi di manutenzione.
Per le indicazioni dettagliate degli interventi si rimanda all'allegato 1. Pertanto a seguito degli interventi di manutenzione si potrà rivalutare la classe di rischio fitostatico con verifica effettiva della parete residua reale.				
Classe di rischio fitostatico			Priorità	C-D

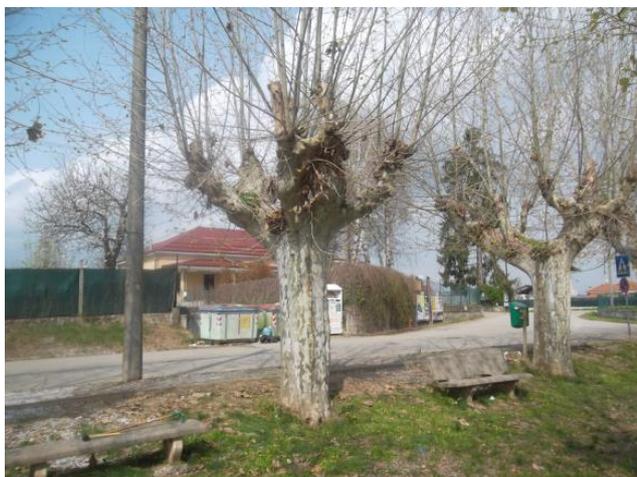
ANALISI FITOSTATICA VISIVA				
Numero pianta:18	Città: Ciconio	Località: Piazza Castellazzo		Posizione: Filare
Analisi dendrometrica				
Specie	Diametro a 1,3 m (cm)	Diametro chioma (m)	Altezza (m)	Altezza inserzione (m)
<i>Platanus occidentalis</i>	62	4	7	3
Stadio vegetativo		Rapporto di snellezza		N° Branche
Senescente		11		5
Analisi danni o difetti				
<p>L'albero presenta una cavità esposta aperta da inserzione branche verso l'alto che interessa totalmente la branche principali e verso il basso il fusto. Questo pertanto ha una cavità occulta che è stata esplorata con asta di ferro di 1metro di lunghezza. Il fusto risulta cavo.</p> <p>Il quadro fitopatologico risulta critico anche per la presenza di <i>Corythucha ciliata</i>, tingide che causa una tipica depigmentazione alla quale segue una scarsa attività fotosintetica delle foglie colpite ed una caduta prematura. L'insetto risulta inoltre anche molto fastidioso per l'uomo.</p> <p>Inoltre data la degradazione legnosa è possibile che l'albero sia colpito da <i>Ustulina deusta</i>, fungo ascomicete lignivoro, agente di una carie di tipo alveolare che aggredisce il legno determinandone la distruzione.</p>

Esemplare di *Platanus occidentalis* con fusto completamente cavo.

Interventi: Si raccomanda una pulizia delle cavità con rimozione della materia organica e di eventuali parassiti. Una volta rimossa la materia organica si dovrà provvedere con un risanamento del legno morto con appositi prodotti ed infine coprire le cavità con una rete metallica a maglia fine in maniera da evitare l'accumulo di altro materiale che farebbe ripartire il decadimento legnoso.				Altro ricontrollo entro 1 anno a seguito degli interventi di manutenzione.
Per le indicazioni dettagliate degli interventi si rimanda all'allegato 1. Pertanto a seguito degli interventi di manutenzione si potrà rivalutare la classe di rischio fitostatico con verifica effettiva della parete residua reale.				
Classe di rischio fitostatico		Priorità	C-D
