Valutazione di stabilità dell'alberata di piazza del Castellazzo del Comune di Ciconio (To)

Anthemis Studio Associato

14/04/2014

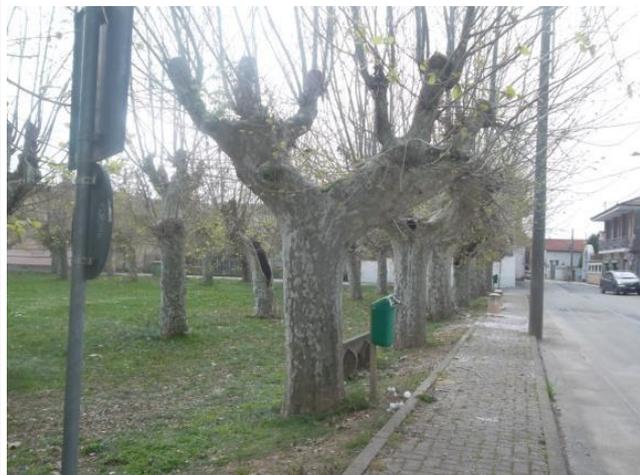
ANALISI FITOSTATICA VISIVA				
Numero pianta:19	Città: Ciconio	Località: Piazza Castellazzo		Posizione: Filare
Analisi dendrometrica				
Specie	Diametro a 1,3 m (cm)	Diametro chioma (m)	Altezza (m)	Altezza inserzione (m)
<i>Platanus occidentalis</i>	59	4	7	3
Stadio vegetativo		Rapporto di snellezza		N° Branche
Senescente		12		3
Analisi danni o difetti				
<p>L'albero presenta una cavità esposta aperta da inserzione branche verso l'alto che interessa totalmente la branche principali e verso il basso il fusto. Questo pertanto ha una cavità occulta che è stata esplorata con asta di ferro di 1metro di lunghezza. Il fusto risulta cavo. Il colletto non mostra criticità.</p> <p>Il quadro fitopatologico risulta critico anche per la presenza di <i>Corythucha ciliata</i>, tingide che causa una tipica depigmentazione alla quale segue una scarsa attività fotosintetica delle foglie colpite ed una caduta prematura. L'insetto risulta inoltre anche molto fastidioso per l'uomo. Inoltre data la degradazione legnosa è possibile che l'albero sia colpito da <i>Ustulina deusta</i>, fungo ascomicete lignivoro, agente di una carie di tipo alveolare che aggredisce il legno determinandone la distruzione.</p>

Esemplare di *Platanus occidentalis* con fusto in asse e presenza di branche primarie.

Interventi: Si raccomanda una pulizia delle cavità con rimozione della materia organica e di eventuali parassiti. Una volta rimossa la materia organica si dovrà provvedere con un risanamento del legno morto con appositi prodotti ed infine coprire le cavità con una rete metallica a maglia fine in maniera da evitare l'accumulo di altro materiale che farebbe ripartire il decadimento legnoso. Per le indicazioni dettagliate degli interventi si rimanda all'allegato 1. Pertanto a seguito degli interventi di manutenzione si potrà rivalutare la classe di rischio fitostatico con verifica effettiva della parete residua reale.				Altro ricontrollo entro 1 anno a seguito degli interventi di manutenzione.
Classe di rischio fitostatico		Priorità	C-D

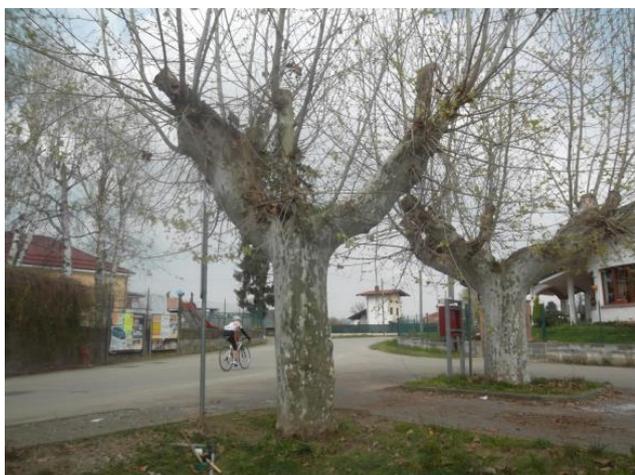
ANALISI FITOSTATICA VISIVA				
Numero pianta:20	Città: Ciconio	Località: Piazza Castellazzo		Posizione: Filare
Analisi dendrometrica				
Specie	Diametro a 1,3 m (cm)	Diametro chioma (m)	Altezza (m)	Altezza inserzione (m)
<i>Platanus occidentalis</i>	57	4	7	3.5
Stadio vegetativo		Rapporto di snellezza		N° Branche
Senescente		12		4
Analisi danni o difetti				
<p>L'albero presenta una cavità esposta aperta da inserzione branche verso l'alto che interessa totalmente la branche principali e verso il basso il fusto. Questo pertanto ha una cavità occulta che è stata esplorata con asta di ferro di 1metro di lunghezza. Il fusto risulta cavo. Al colletto si osservano leggere depressioni con abbozzo di cordolature radicali.</p> <p>Il quadro fitopatologico risulta critico anche per la presenza di <i>Corythucha ciliata</i>, tingide che causa una tipica depigmentazione alla quale segue una scarsa attività fotosintetica delle foglie colpite ed una caduta prematura. L'insetto risulta inoltre anche molto fastidioso per l'uomo.</p> <p>Inoltre data la degradazione legnosa è possibile che l'albero sia colpito da <i>Ustulina deusta</i>, fungo ascomicete lignivoro, agente di una carie di tipo alveolare che aggredisce il legno determinandone la distruzione.</p>

Esemplare di *Platanus occidentalis* con fusto in asse e chioma ben sviluppata con branche primarie e secondarie.

Interventi: Si raccomanda una pulizia delle cavità con rimozione della materia organica e di eventuali parassiti. Una volta rimossa la materia organica si dovrà provvedere con un risanamento del legno morto con appositi prodotti ed infine coprire le cavità con una rete metallica a maglia fine in maniera da evitare l'accumulo di altro materiale che farebbe ripartire il decadimento legnoso.				Altro ricontrollo entro 1 anno a seguito degli interventi di manutenzione.
Per le indicazioni dettagliate degli interventi si rimanda all'allegato 1. Pertanto a seguito degli interventi di manutenzione si potrà rivalutare la classe di rischio fitostatico con verifica effettiva della parete residua reale.				
Classe di rischio fitostatico		Priorità	C-D

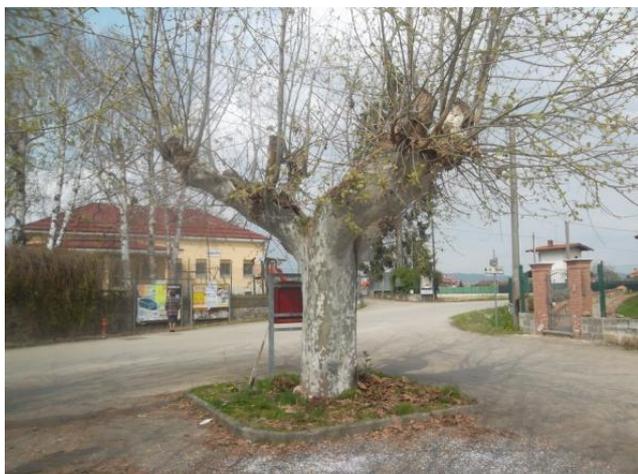
ANALISI FITOSTATICA VISIVA				
Numero pianta:21	Città: Ciconio	Località: Piazza Castellazzo	Posizione: Filare	
Analisi dendrometrica				
Specie	Diametro a 1,3 m (cm)	Diametro chioma (m)	Altezza (m)	Altezza inserzione (m)
<i>Platanus occidentalis</i>	80	8	7	3
Stadio vegetativo		Rapporto di snellezza		N° Branche
Senescente		10		4
Analisi danni o difetti				
<p>L'albero presenta una cavità esposta aperta da inserzione branche verso l'alto che interessa totalmente la branche principali e verso il basso il fusto che risulta lesionato nel punto di inserzione branche. Il legno e la corteccia qui sono decolorate. Questo pertanto è stato indagato con penetrometro IML 1400. Inoltre nell'albero è stato quasi totalmente inglobato un cartello stradale che non dovrà essere rimosso. Non si osservano alterazioni al colletto che presenta un contrafforte.</p> <p>Il quadro fitopatologico risulta critico anche per la presenza di <i>Corythucha ciliata</i>, tingide che causa una tipica depigmentazione alla quale segue una scarsa attività fotosintetica delle foglie colpite ed una caduta prematura. L'insetto risulta inoltre anche molto fastidioso per l'uomo.</p> <p>Inoltre data la degradazione legnosa è possibile che l'albero sia colpito da <i>Ustulina deusta</i>, fungo ascomicete lignivoro, agente di una carie di tipo alveolare che aggredisce il legno determinandone la distruzione.</p> <p>La pianta inserita nell'ambito di aiuola spartitraffico dovrà essere verificata in quota. Si è condotta l'analisi penetrometrica.</p>

Esemplare di *Platanus occidentalis* con forma a candelabro e chioma molto sviluppata con branche primarie e secondarie.

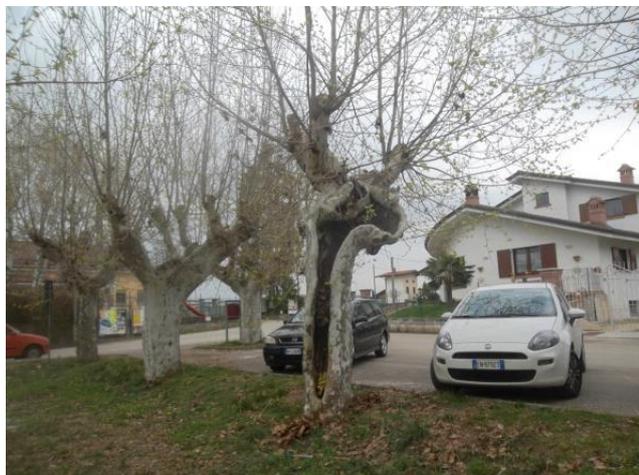
Esemplare di *Platanus occidentalis* con fusto fessurato dalla cima al colletto.

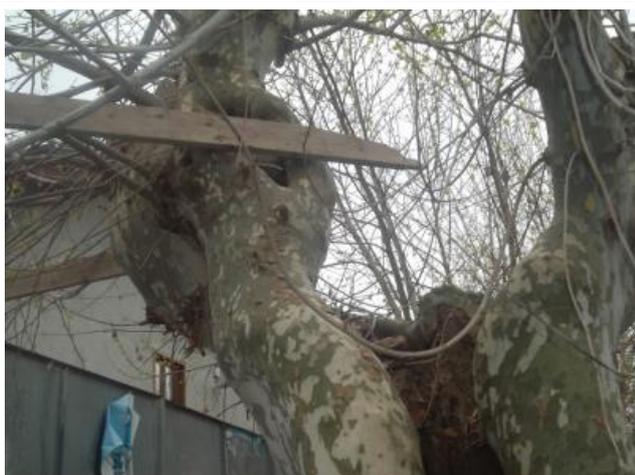
Dettaglio del castello con presenza della lesione aperta.

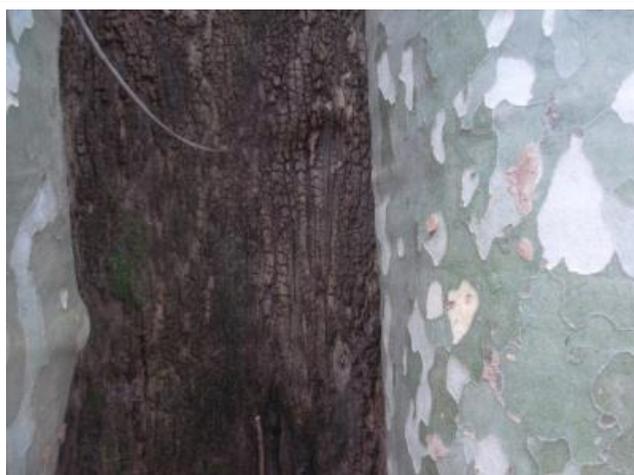
Dettaglio della cavità che interessa il fusto dell'esemplare.

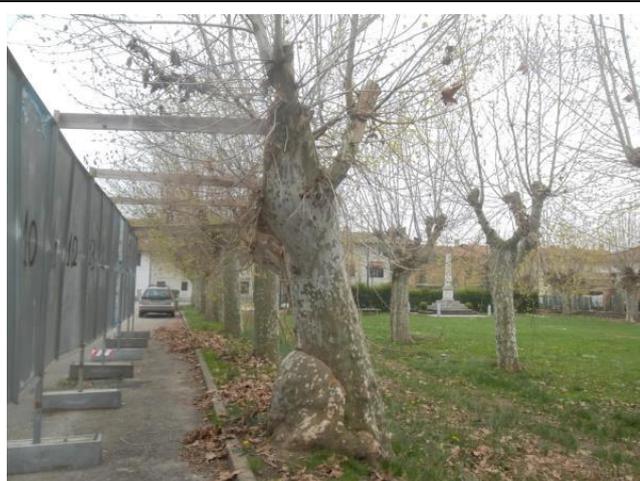
Esemplare di *Platanus occidentalis* con fusto inclinato e lesionato.

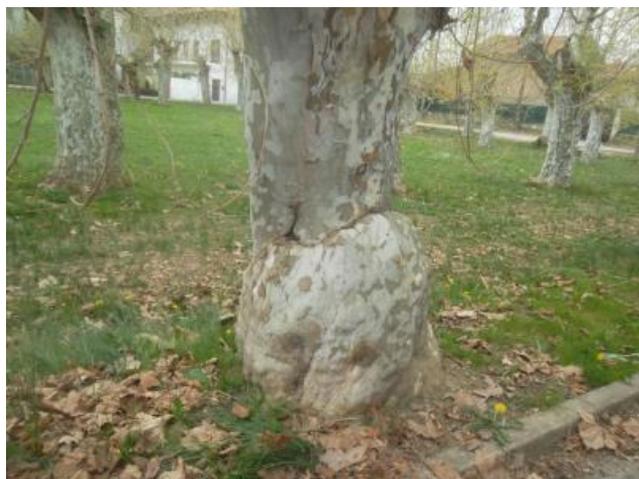
Dettaglio del fusto e del colletto con presenza di lesioni.

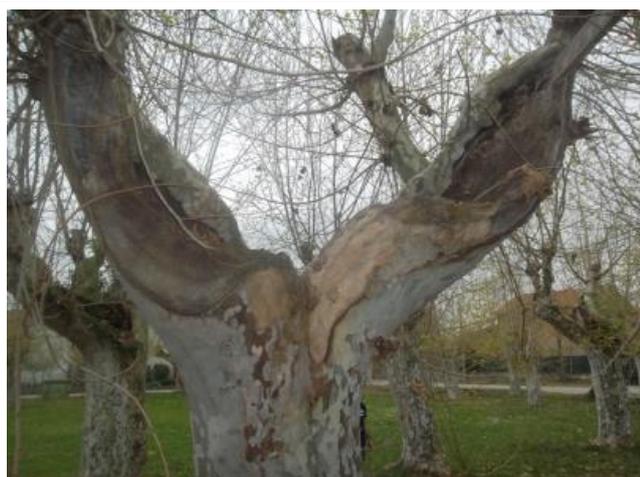
Dettaglio della zona di inserzione delle branche primarie con evidenti lesioni.

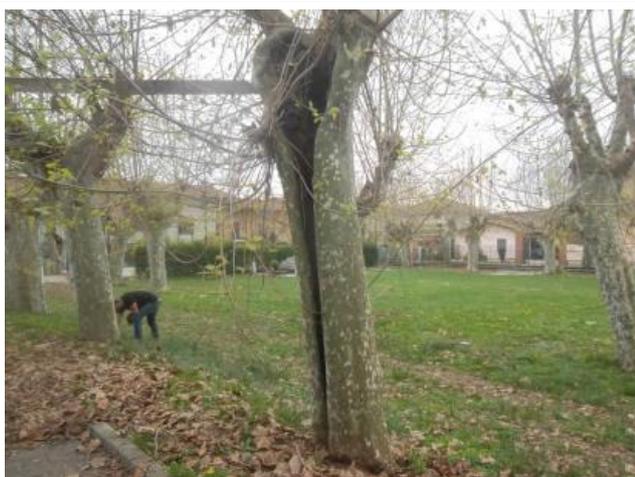
Dettaglio del fusto con evidente lesione che si estende dal colletto all'inserzione delle branche.

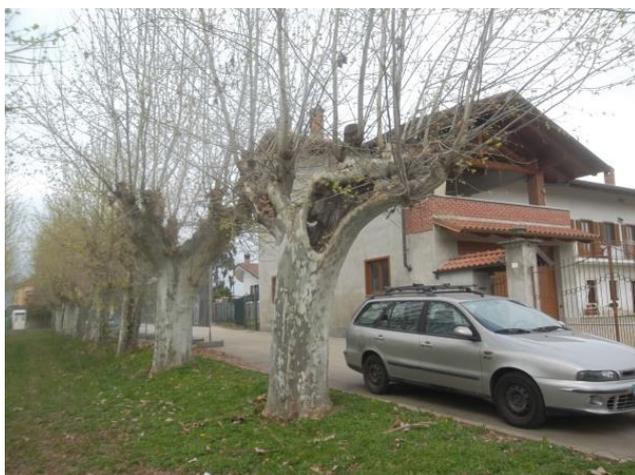
Esemplare di *Platanus occidentalis* con fusto leggermente inclinato e fusto lesionato.

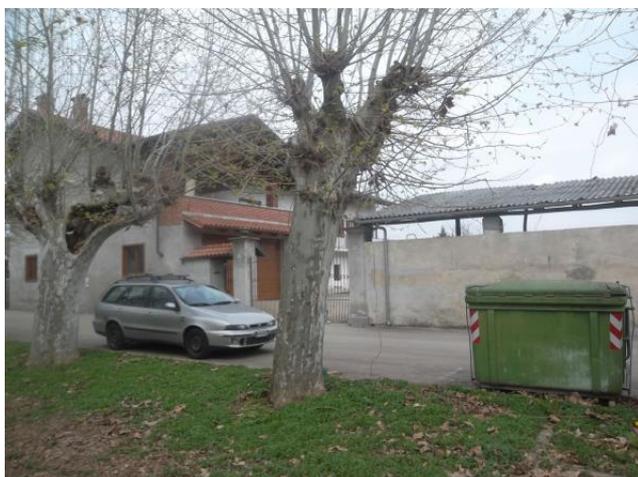
Esemplare di *Platanus occidentalis* con fusto leggermente inclinato e con fessurazioni longitudinali.

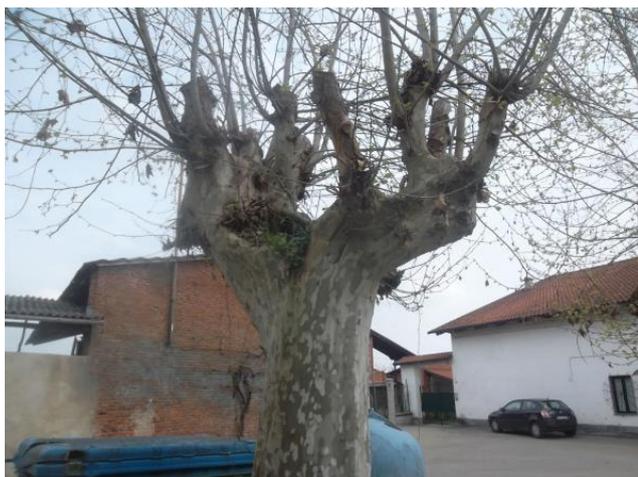
Dettaglio del castello con evidente lesione in prossimità dell'inserzione delle branche.

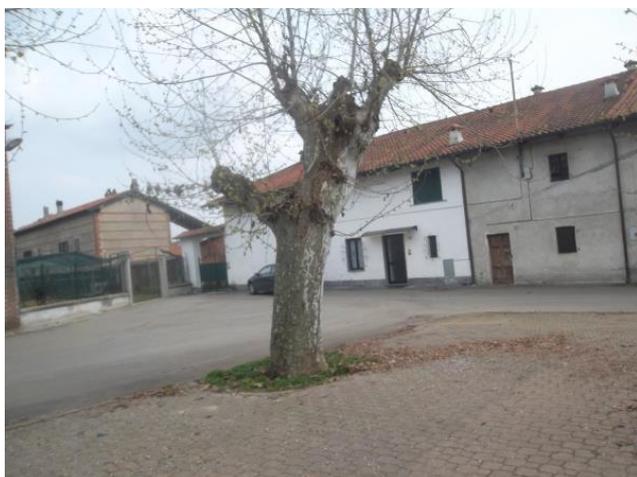
Esemplare di *Platanus occidentalis* con fusto inclinato e chioma squilibrata.

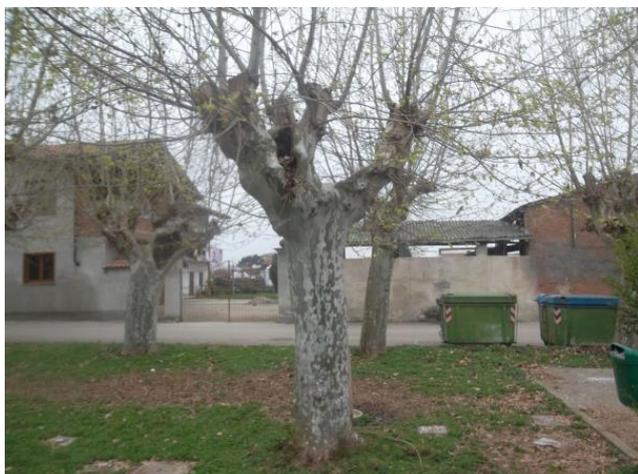
Esemplare di *Platanus occidentalis* caratterizzato da due branche primarie e una cavità in prossimità dell'inserzione.

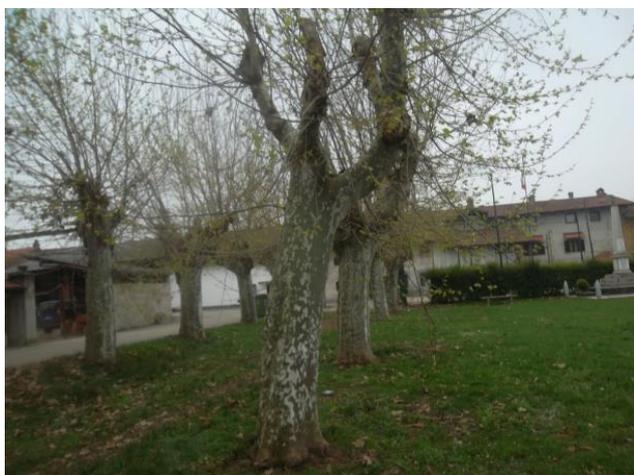
Esemplare di *Platanus occidentalis* con fusto spiombato e con leggera torsione.

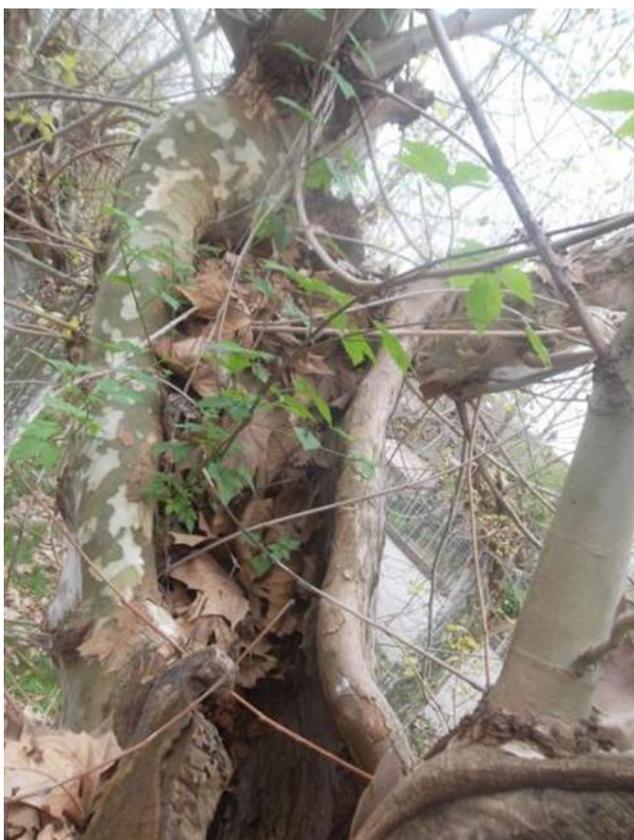
Dettaglio della lesione in prossimità dell'inserzione delle branche primarie.

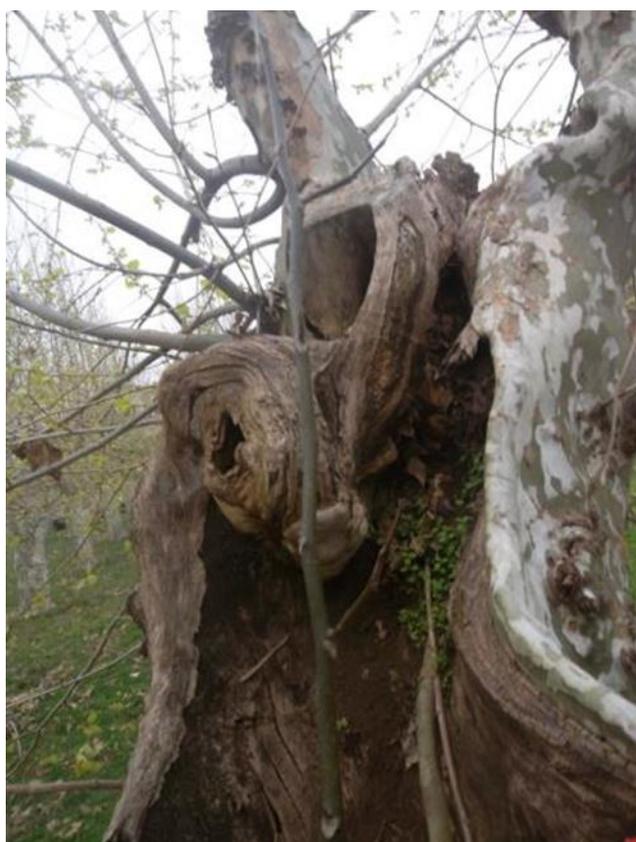
Dettaglio della lesione aperta in prossimità dell'inserzione delle branche con presenza di specie erbacee depositate.

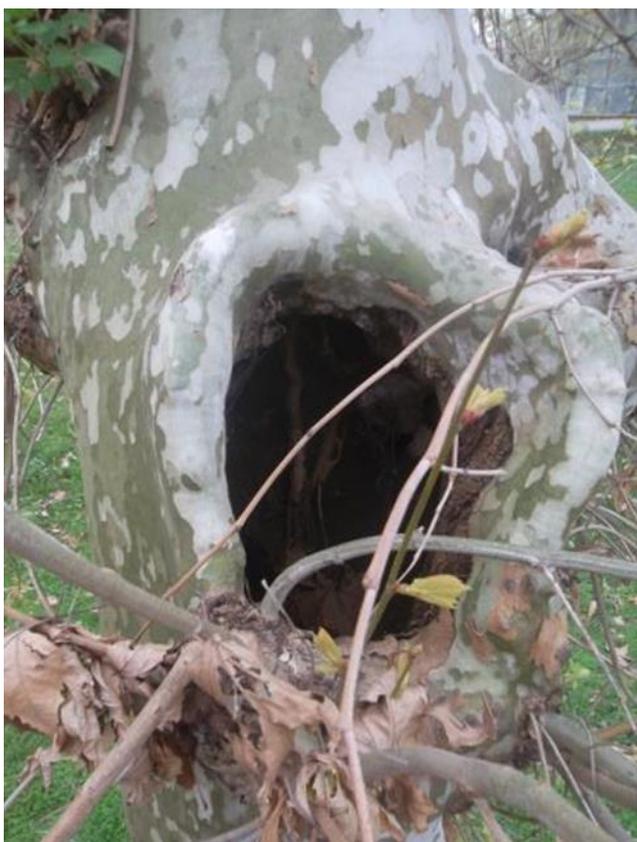
Dettaglio di una delle lesioni aperte che caratterizzano l'esemplare.

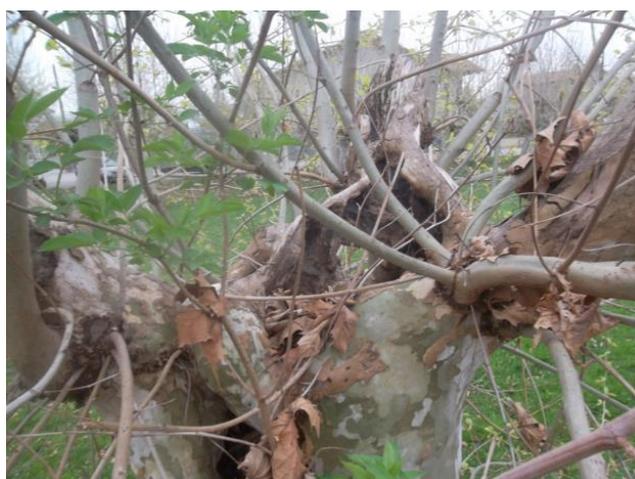
Dettaglio del castello con presenza di cavità.

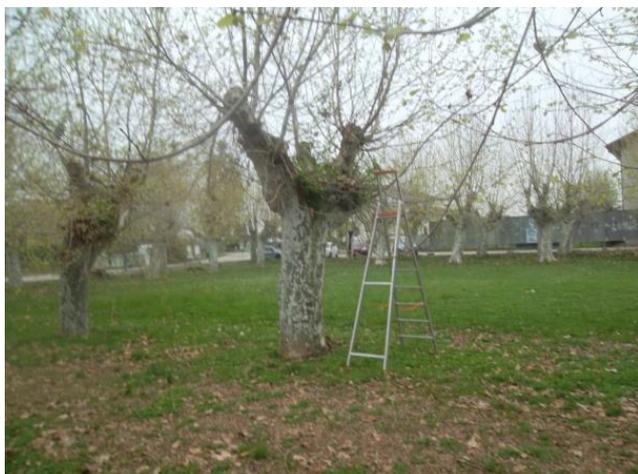
Esemplare di *Platanus occidentalis* con fusto fessurato e leggermente inclinato.

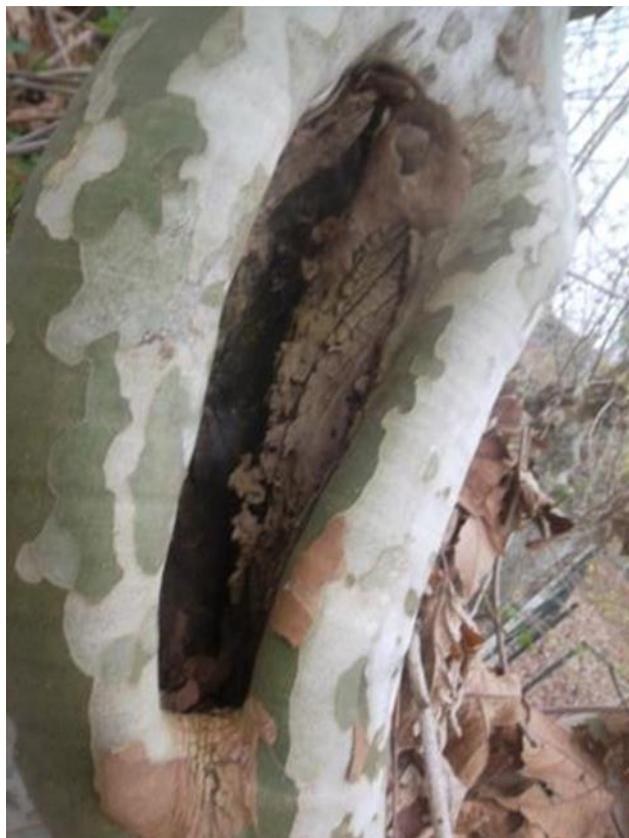
Dettaglio di una cavità che caratterizza l'esemplare.

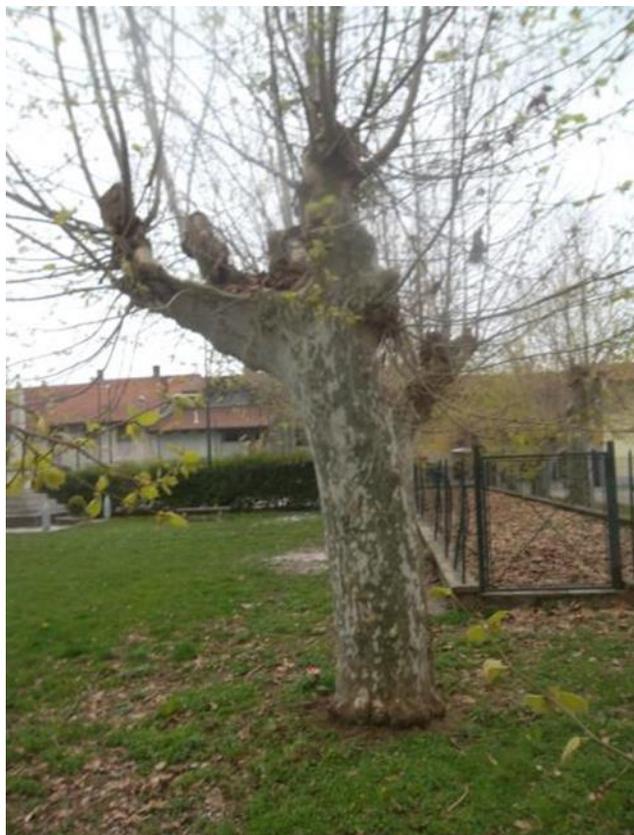
Esemplare di *Platanus occidentalis* con fusto leggermente inclinato verso est con fessurazioni longitudinali diffuse.

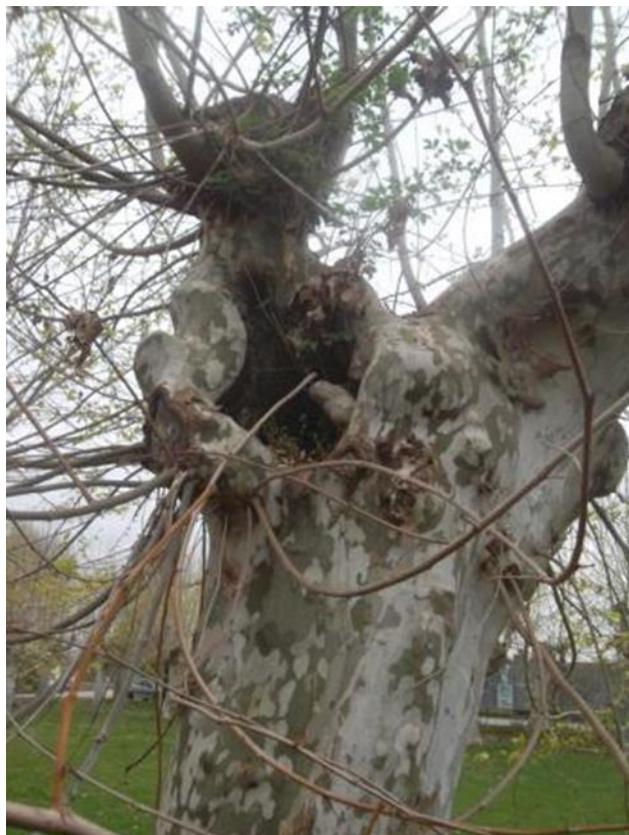
Dettaglio di una cavità in prossimità della vecchia inserzione delle branche.

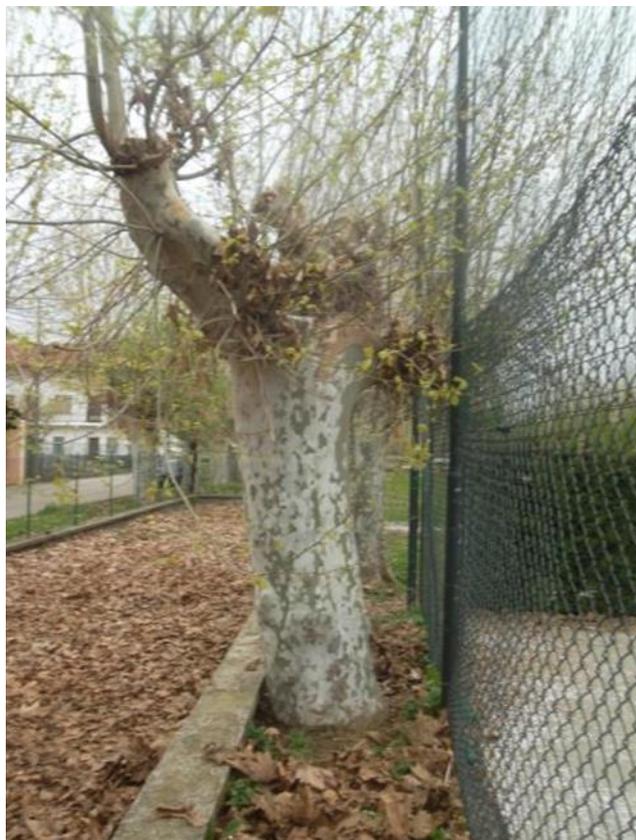
Esemplare di *Platanus occidentalis* con chioma squilibrata a ovest e a nord e assente ad est.

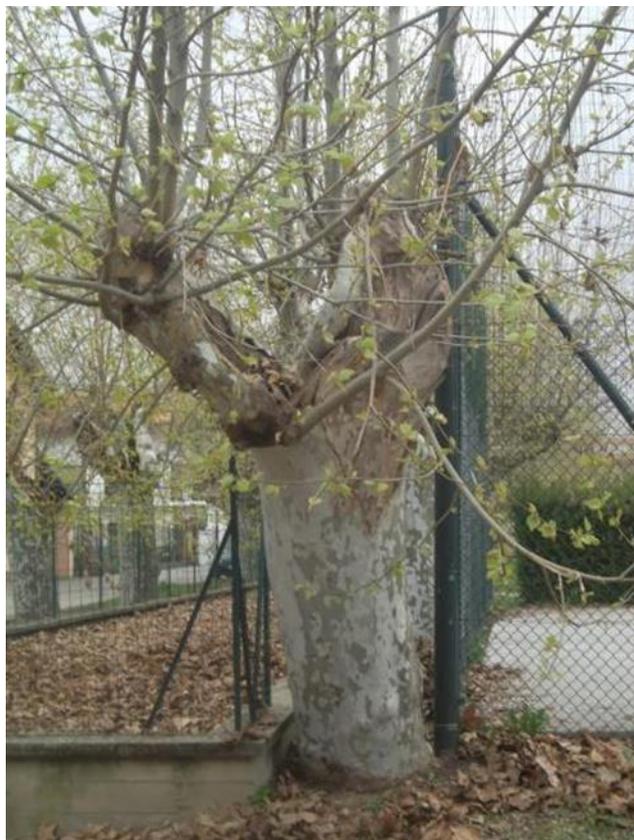
Esemplare di *Platanus occidentalis* con fusto inclinato e in leggera torsione.
