Valutazione di stabilità dell'alberata di piazza del Castellazzo del Comune di Ciconio (To)

Anthemis Studio Associato

14/04/2014

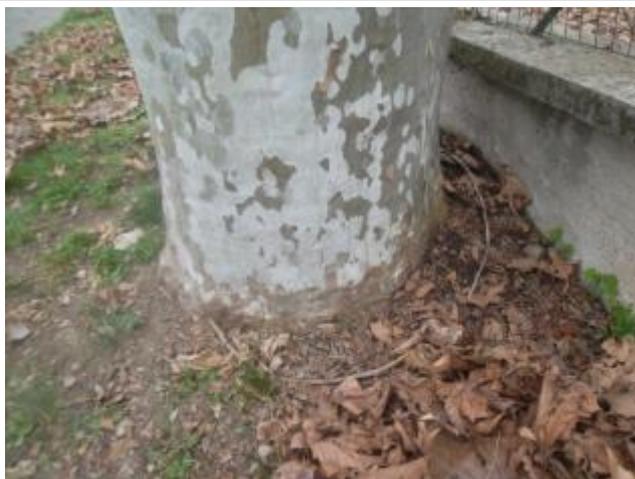
Dettaglio del colletto che non presenta segni di alterazione legnosa ed è privo di depressioni o di ferite.

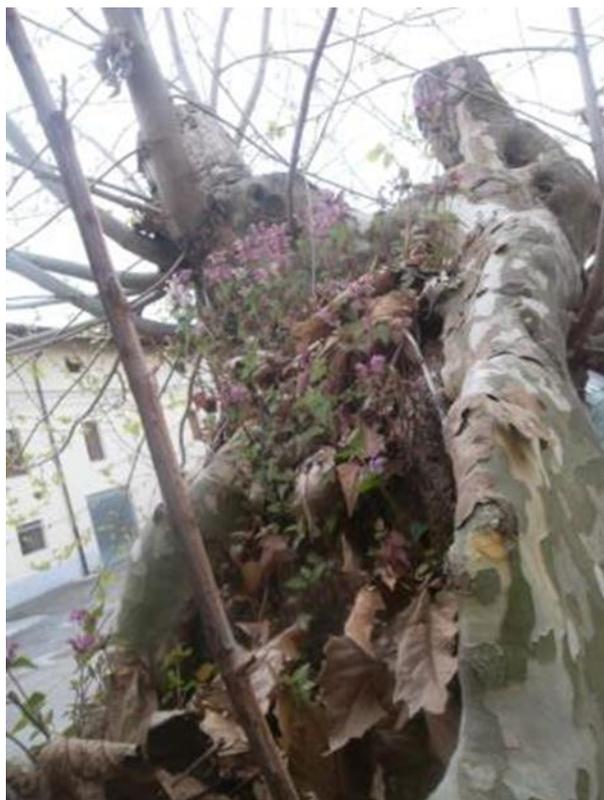
Dettaglio della cavità centrale che si estende verso il basso per oltre 1 m e risulta colmata da materiale organico con presenza di specie infestanti erbacee.

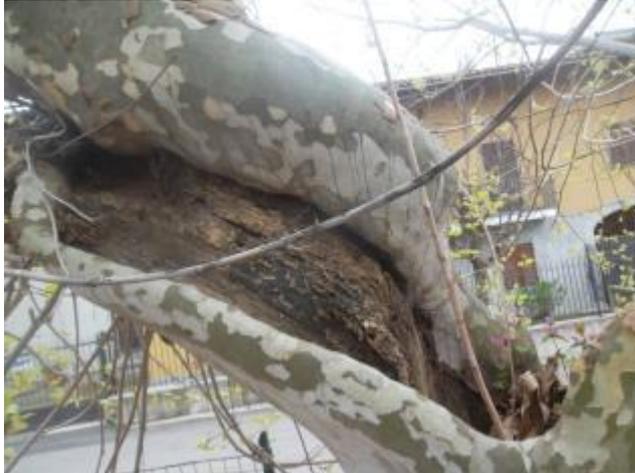
Dettaglio della branca ad ovest caratterizzata da evidente torsione.

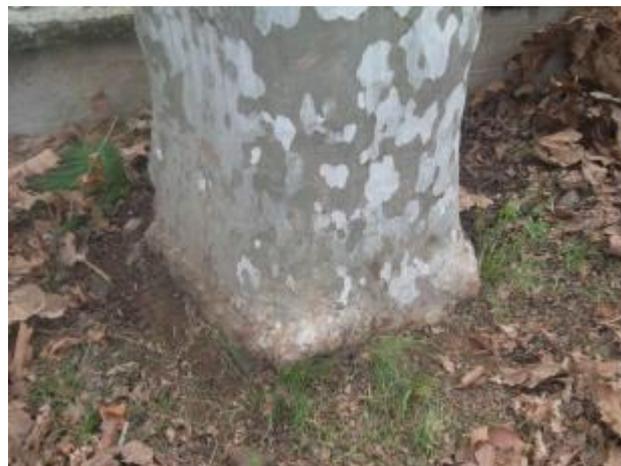
Dettaglio del colletto che non presenta segni di alterazione legnosa né ferite; è presente una leggera depressione nella sua porzione occidentale

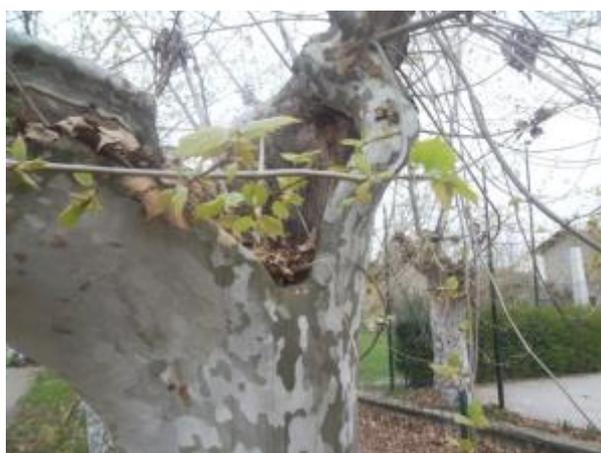
Dettaglio della cavità centrale che si estende verso il basso per oltre 1 m e risulta colmata da materiale organico con presenza di specie infestanti erbacee

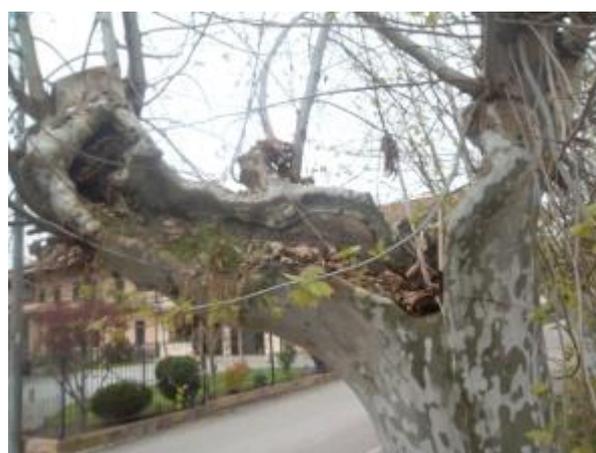
Dettaglio della branca esposta ad ovest con una ferita sulla parte superiore di essa in cui è presente materiale organico e infestanti di tipo erbaceo.

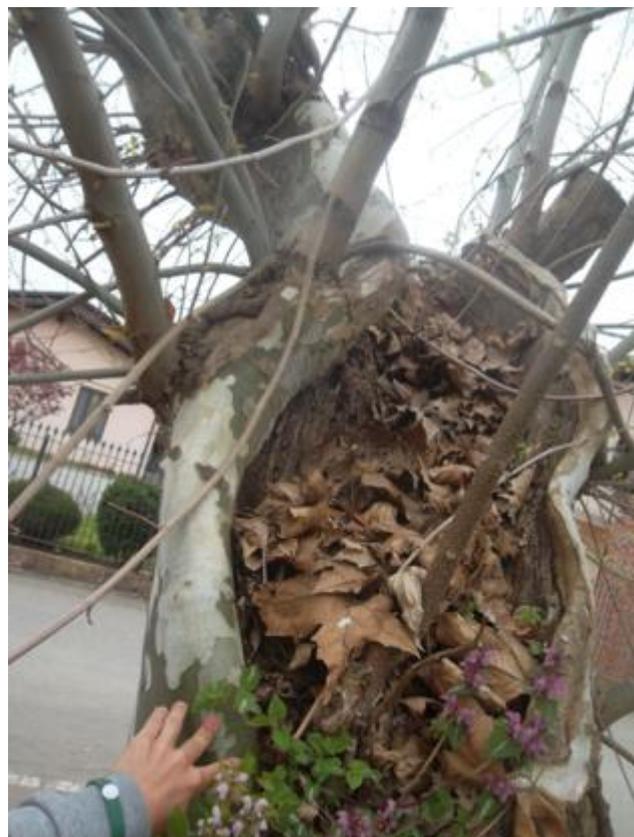
Dettaglio della cavità centrale sul tronco, esposta verso est, che risulta visibile a circa 2 m di altezza e profonda oltre un metro.

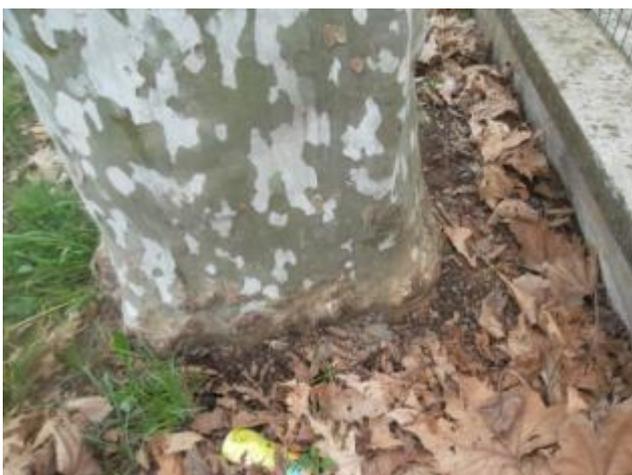
Dettaglio del colletto che non presenta segni di alterazione legnosa né ferite; è presente una leggera depressione a ovest ed a nord.

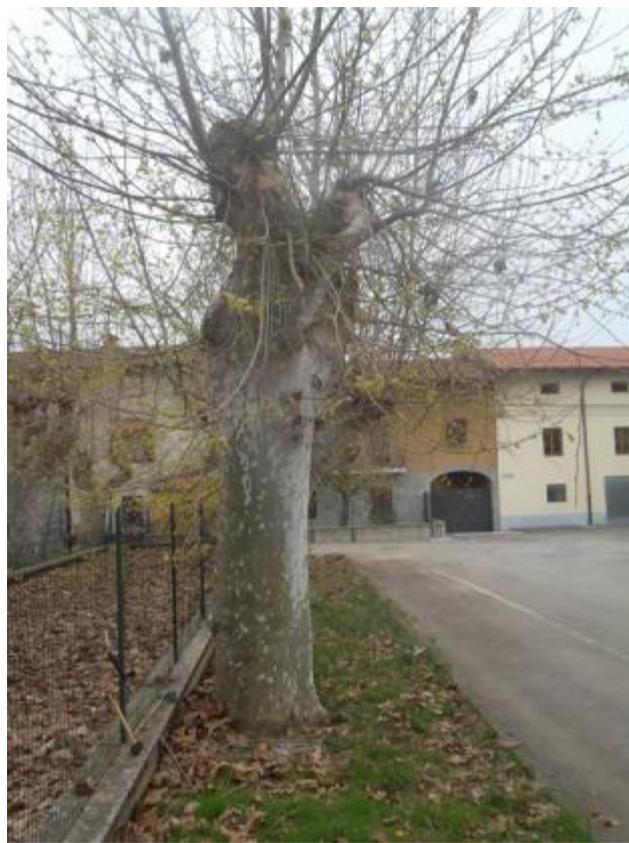
La chioma risulta bilanciata dalle 3 branche sviluppate in maniera omogenea.

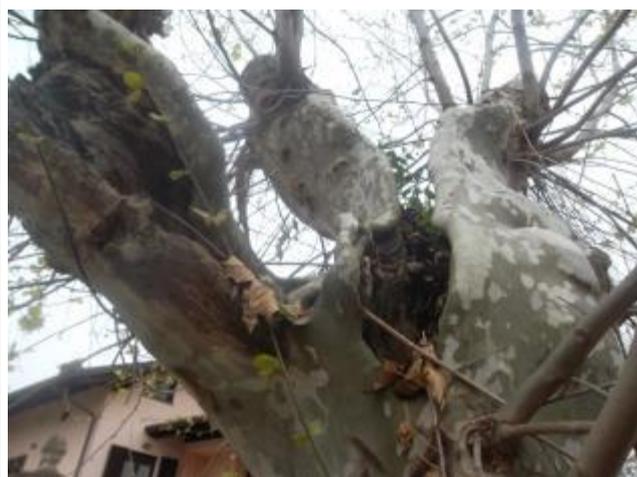
Dettaglio della cavità centrale che, partendo dal castello, si estende verso il basso per oltre 1,5 m e caratterizzato da specie erbacee infestanti.

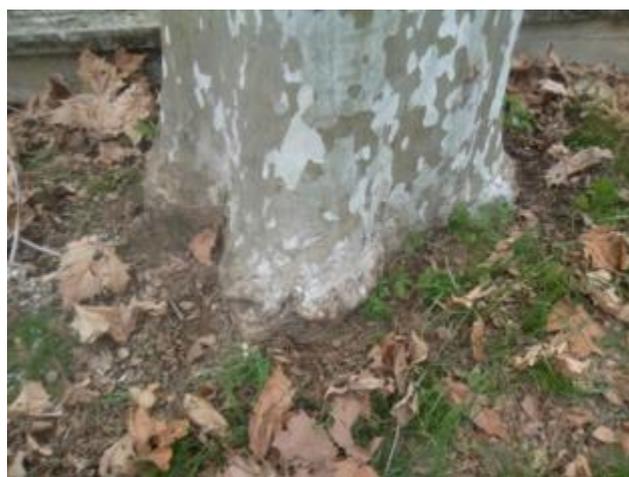
Dettaglio del colletto che presenta una leggera azzampatura a sud, a nord ed a ovest.

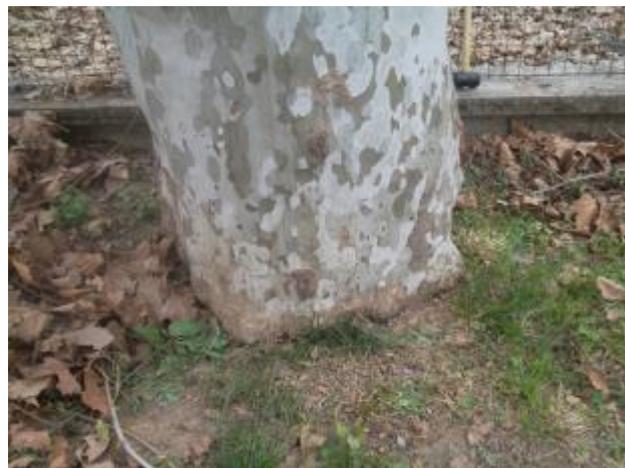
Dettaglio del colletto che non presenta segni di alterazioni legnose né azzampature.

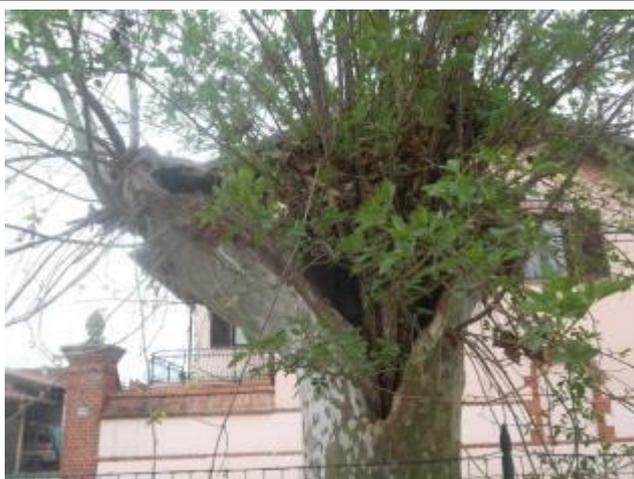
Dettaglio della cavità centrale esposta verso est che si protrae all'interno del fusto con presenza di esemplari erbacei e uno arbustivo.

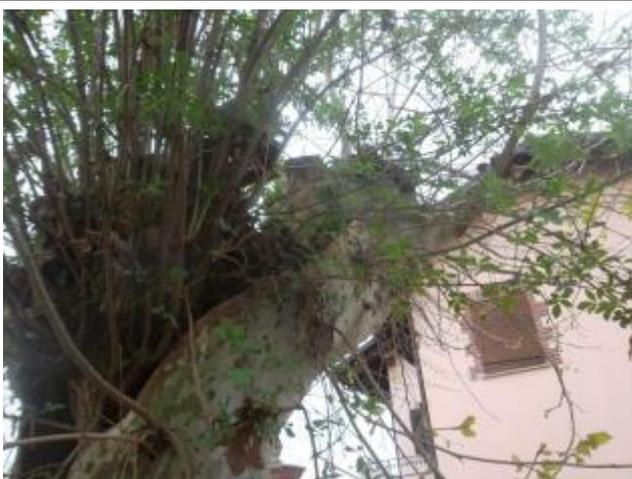
Dettaglio della cavità centrale con presenza di un esemplare arbustivo.

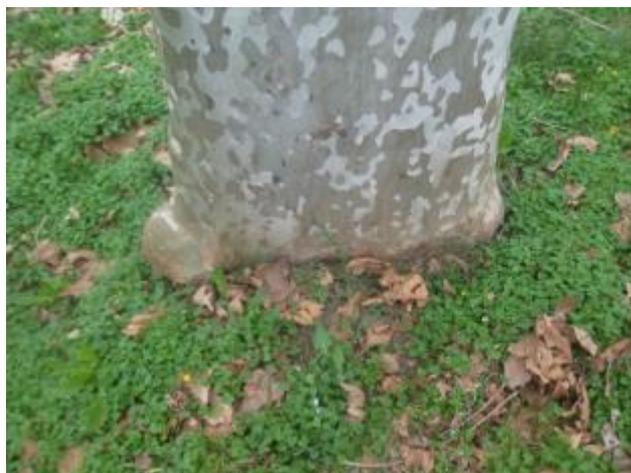
Dettaglio del colletto con alterazione legnosa simile a un tumore sul lato nord della pianta, azzampature e depressioni poco significative.

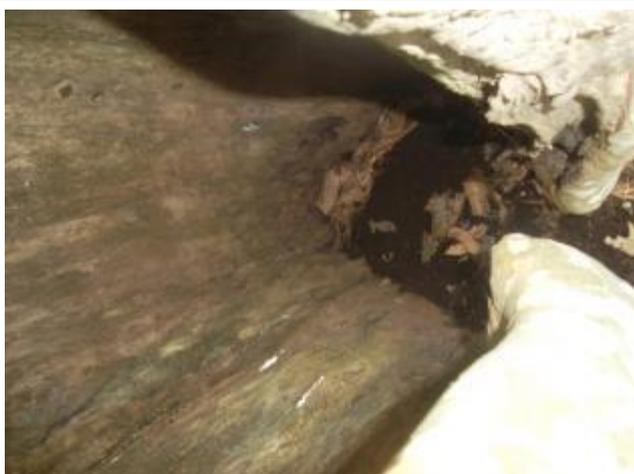
Dettaglio della cavità esposta in direzione SE.

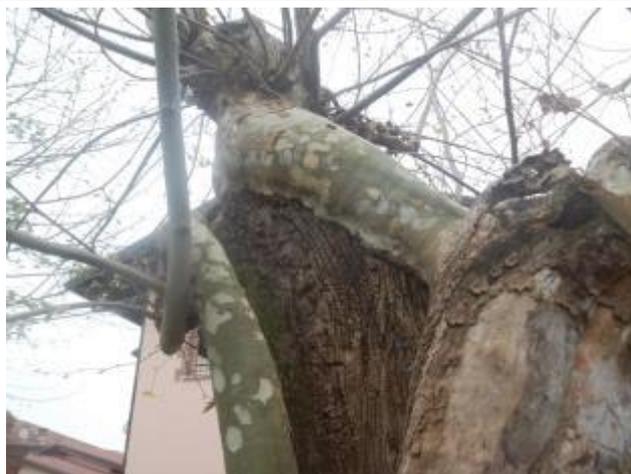
Cavità in prossimità delle due branche interessate da alterazione legnosa ed torsione.

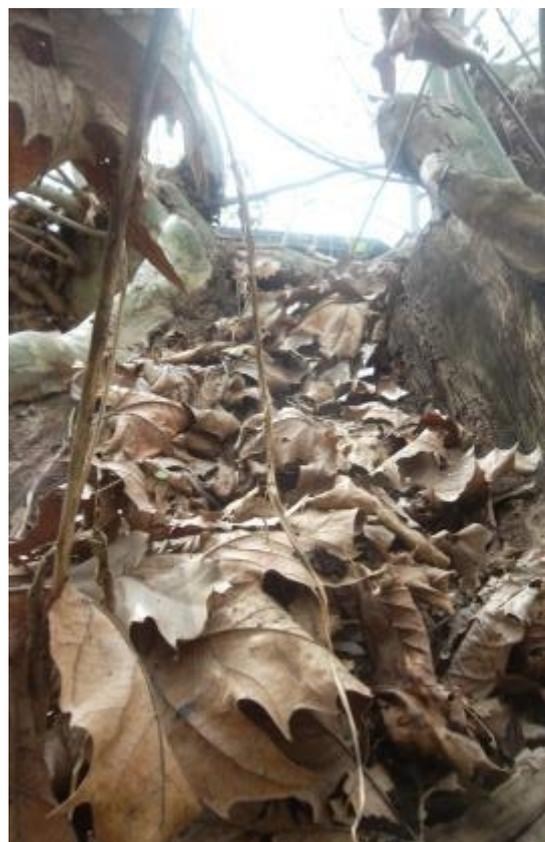
Dettaglio della cavità centrale rispetto al castello che si estende per oltre 1 m all'interno del tronco.

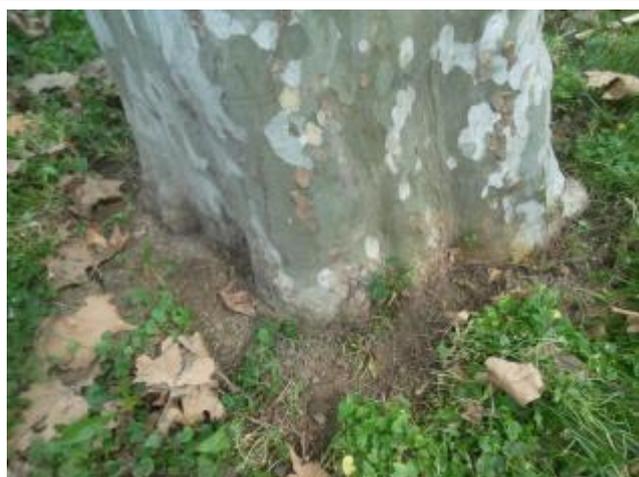
Dettaglio del colletto che non presenta alterazioni legnose ma azzampature e depressioni poco significative.

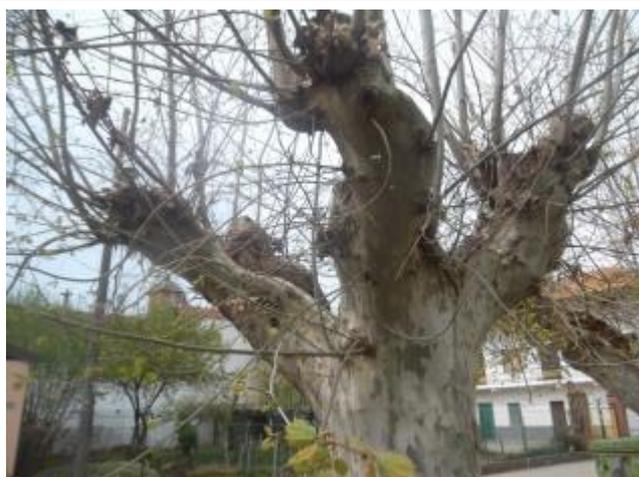
Dettaglio delle 3 branche primarie, da cui si ramificano branche secondarie

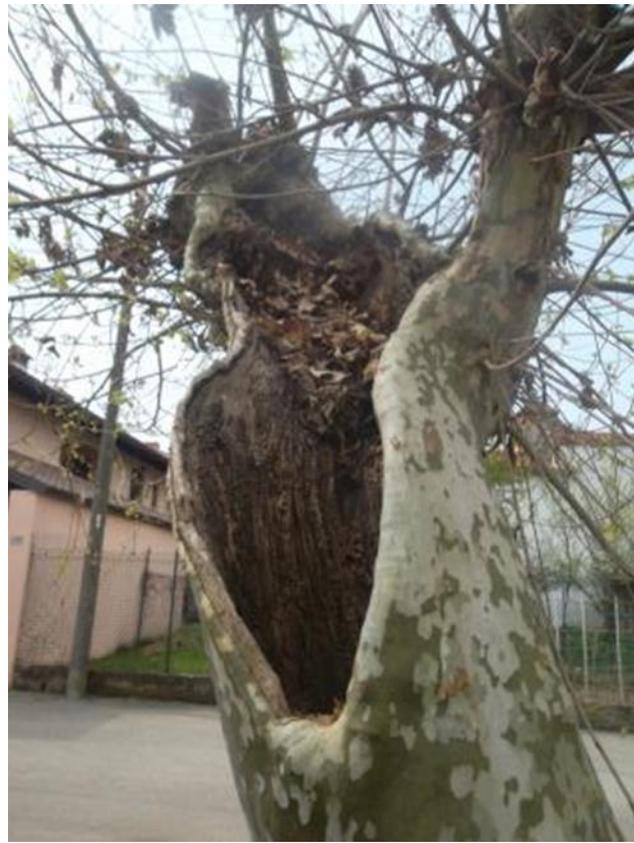
Dettaglio della cavità centrale visibile ad 1,70 m circa di altezza ed esposta verso est.

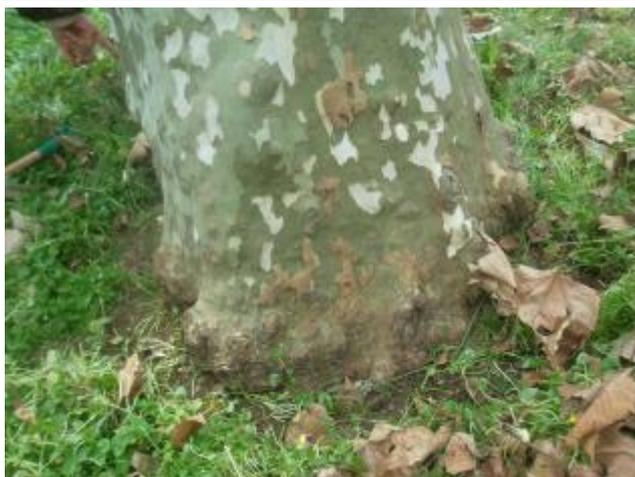
Dettaglio del colletto che non presenta alterazioni legnose ma azzampature e depressioni poco significative.

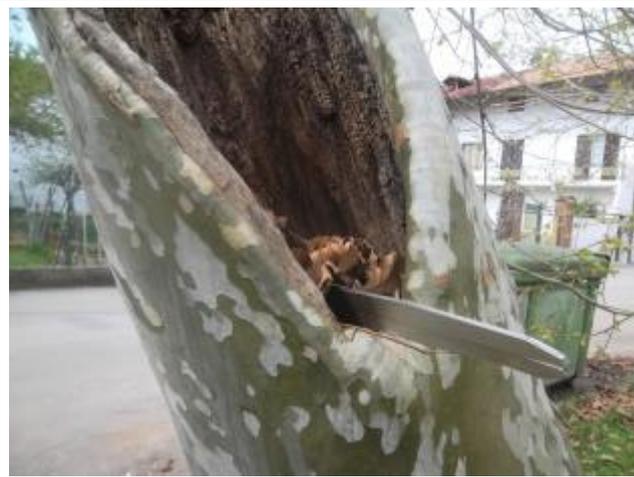
Dettaglio della ferita che si protrae all'interno del fusto come cavità di oltre 1 m di profondità.

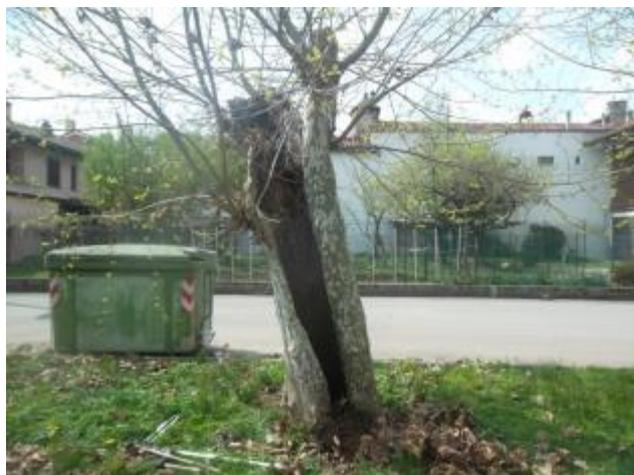
Dettaglio del fusto che, a partire dal colletto fino al castello, presenta una cavità centrale esposta verso est.

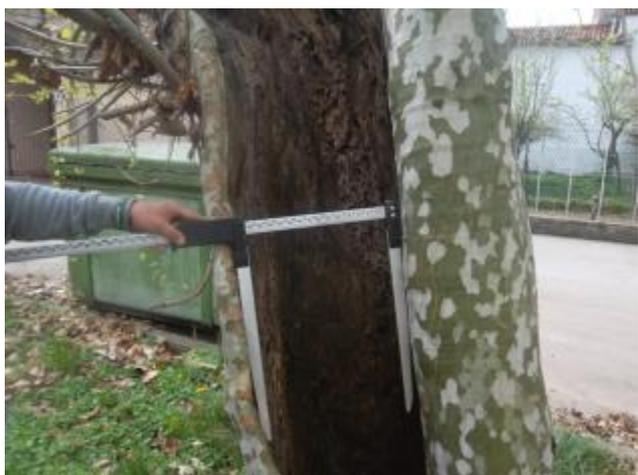
Dettaglio dell'apertura della cavità nel fusto.

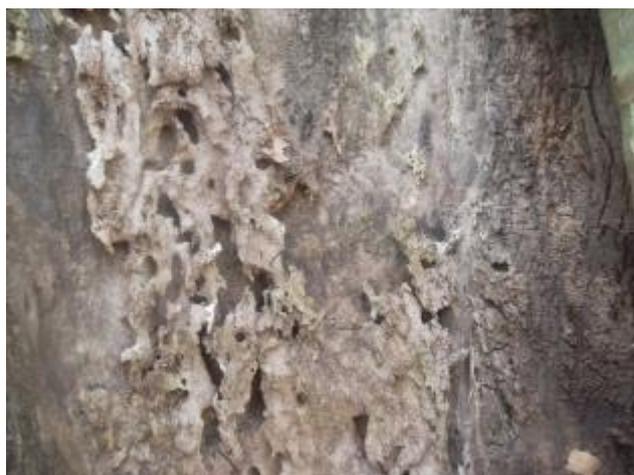
Dettaglio interno della cavità del fusto con alterazione legnosa.

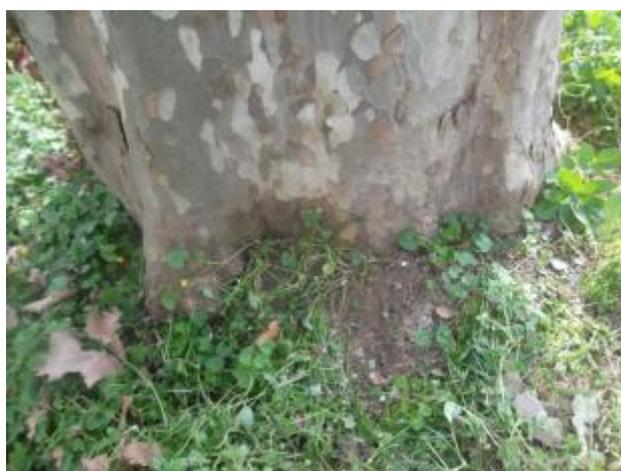
Dettaglio del colletto che non presenta segni di alterazioni legnose né ferite, ma sono visibili solamente leggere depressioni e azzampature.

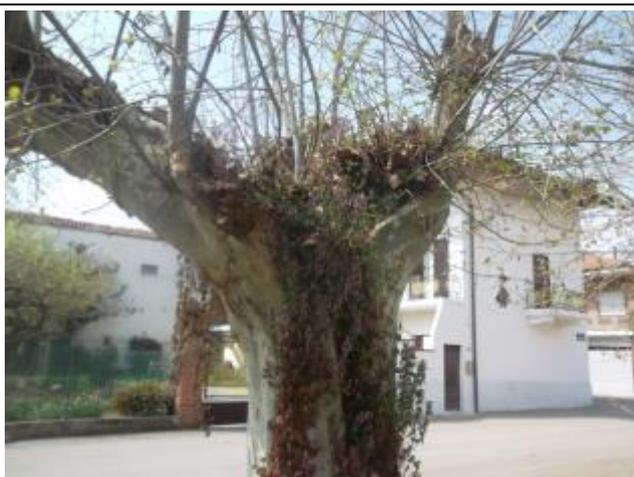
Dettaglio della cavità centrale esposta verso est con presenza di specie erbacee e un esemplare arboreo.

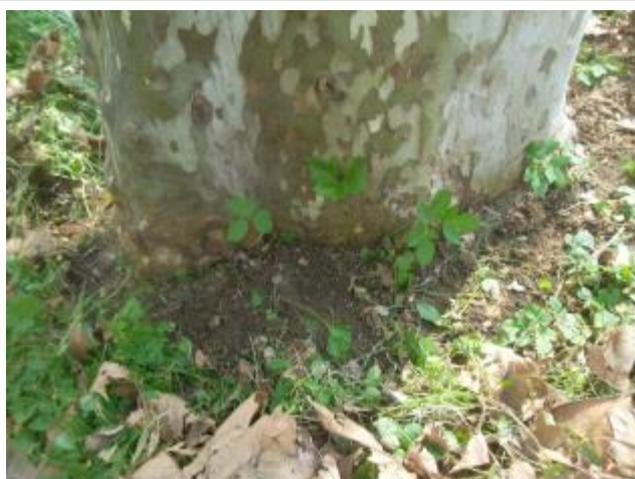
Dettaglio del colletto che presenta soltanto delle leggere depressioni e azzampature.

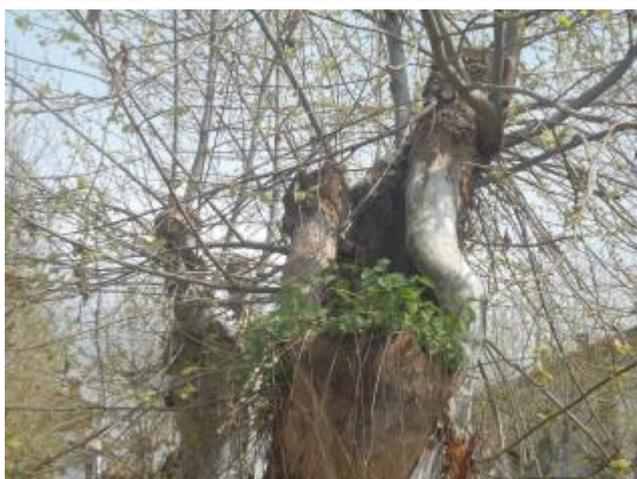
Dettaglio del castello da cui si riscontra la presenza di una cavità centrale che si protrae all'interno del tronco.

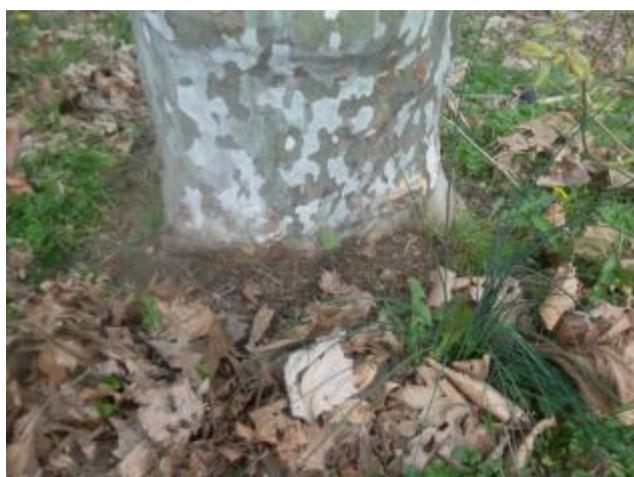
Dettaglio del colletto che non presenta né alterazioni legnose né ferite ma sono visibili invece leggere depressioni e azzampature.

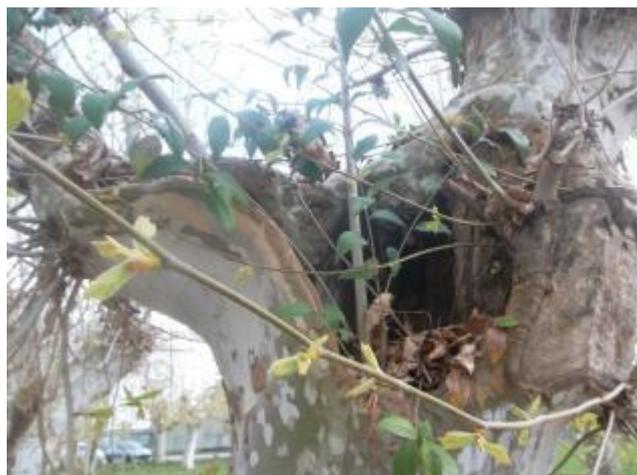
Dettaglio della cavità centrale che si estende all'interno del tronco con presenza di un esemplare arboreo.

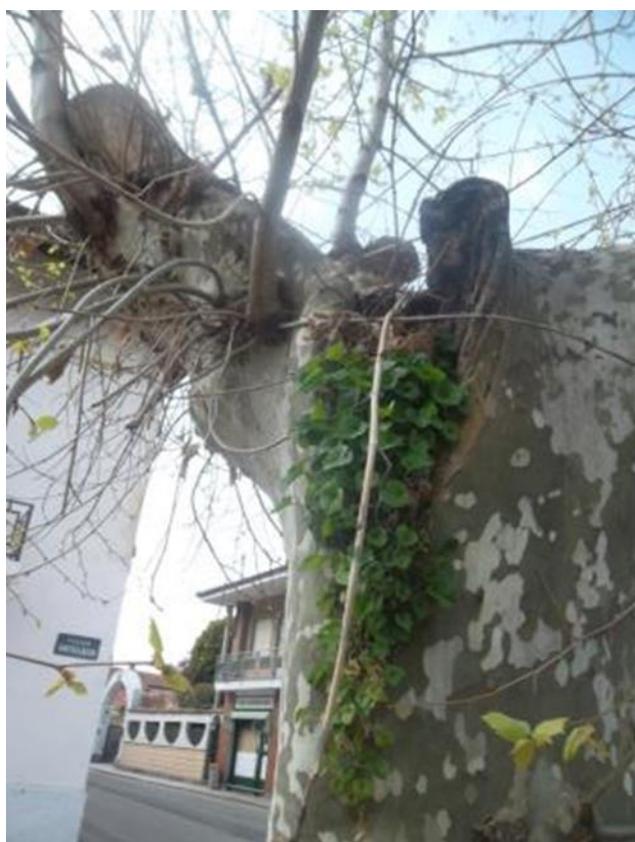
Dettaglio di vecchie ferite da taglio dovute a passate capitozzature.

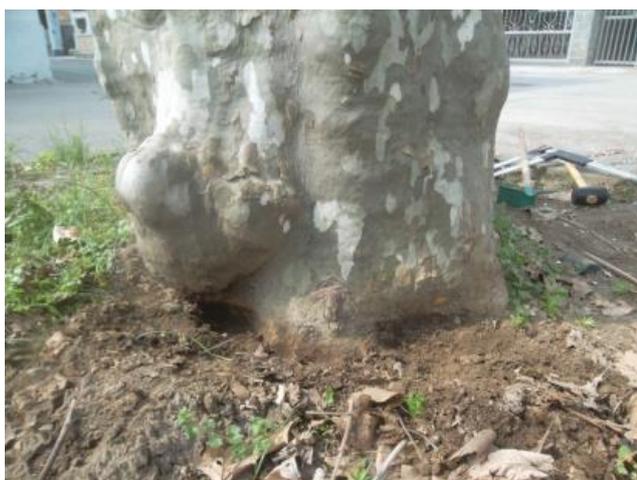
ANALISI FITOSTATICA VISIVA				
Numero pianta:13	Città: Ciconio	Località: Piazza Castellazzo	Posizione: Filare	
Analisi dendrometrica				
Specie	Diametro a 1,3 m (cm)	Diametro chioma (m)	Altezza (m)	Altezza inserzione (m)
<i>Platanus occidentalis</i>	67	5	6	2.5
Stadio vegetativo		Rapporto di snellezza		N° Branche
Senescente		9		2
Analisi danni o difetti				
<p>L'esemplare è caratterizzato da 2 branche primarie, sviluppate verso SE e NE in modo omogeneo; su entrambe sono visibili vecchie ferite da taglio dovute a passate capitozzature. Grazie alle numerose branche secondarie la chioma risulta avere una forma ben equilibrata. L'apparato radicale non è visibile e non si riscontrano radici affioranti o strozzanti. Il colletto non presenta alterazioni legnose, ferite, depressioni o azzampature ma si riscontra la presenza di carpofori di <i>Armillaria mellea</i> e, sotto la corteccia, ifee di colore biancastro. A partire dal castello è visibile una cavità centrale, la quale si estende all'interno del tronco alterandone la parte apicale, ove troviamo una ferita aperta; all'interno della cavità si riscontra la presenza di sostanza organica, frutto della decomposizione legnosa, grazie alla quale si sono potuti formare diversi esemplari erbacei. La cavità si espande verso l'alto come ferita aperta andando ad intaccare tutte e due le branche, donandole così la classica forma "a vaso". Il quadro fitopatologico risulta critico anche per la presenza di <i>Corythucha ciliata</i>, tingide che causa una tipica depigmentazione alla quale segue una scarsa attività fotosintetica delle foglie colpite ed una caduta prematura. L'insetto risulta inoltre anche molto fastidioso per l'uomo. Inoltre in fase di sopralluogo si è osservata <i>Armillaria mellea</i> agente del marciume bianco fibroso.</p>

Dettaglio del colletto privo di alterazioni legnose, ferite, depressioni o azzampature ma con carpofori di *Armillaria mellea* e, sotto la corteccia, ifee di colore biancastro.

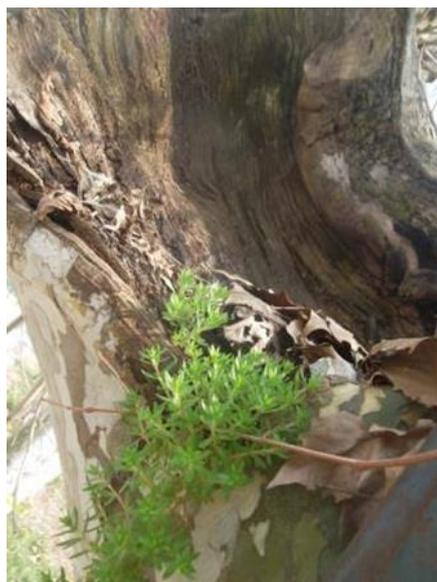
Dettaglio del castello con cavità centrale che si estende all'interno del tronco alterandone la parte apicale.

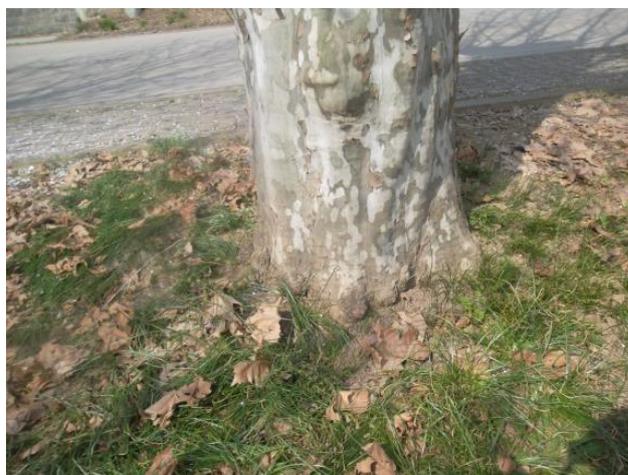
Dettaglio del colletto che non presenta segni di alterazione legnosa ed è privo di depressioni o di ferite.

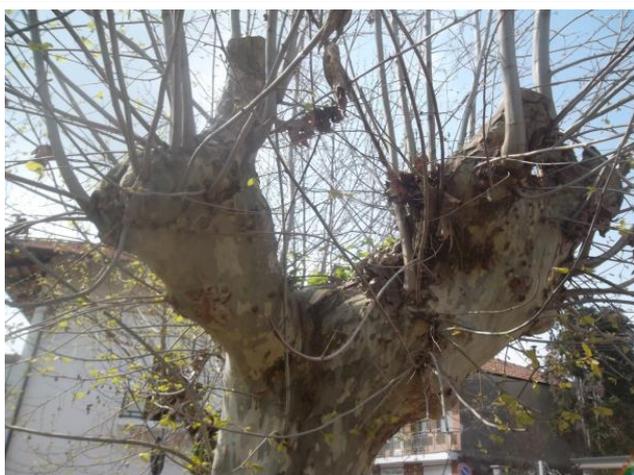
ANALISI FITOSTATICA VISIVA				
Numero pianta:14	Città: Ciconio	Località: Piazza Castellazzo	Posizione: Filare	
Analisi dendrometrica				
Specie	Diametro a 1,3 m (cm)	Diametro chioma (m)	Altezza (m)	Altezza inserzione (m)
<i>Platanus occidentalis</i>	70	5	7	2
Stadio vegetativo		Rapporto di snellezza		N° Branche
Senescente		10		4
Analisi danni o difetti				
<p>La pianta presenta 4 branche primarie che si sono sviluppate in maniera omogenea. La chioma risulta sviluppata con presenza di branche secondarie e terziarie. L'apparato radicale non è visibile e non si riscontrano radici affioranti o strozzanti. Il colletto non presenta segni di alterazione legnosa ed è privo di depressioni o di ferite. L'esemplare presenta una cavità in prossimità del punto di inserzione delle branche la quale risulta essere colmata da materiale organico, frutto della decomposizione legnosa, grazie al quale si sono potute insediare specie infestanti erbacee ed una arborea (nocciolo).</p> <p>Il quadro fitopatologico risulta critico anche per la presenza di <i>Corythucha ciliata</i>, tingide che causa una tipica depigmentazione alla quale segue una scarsa attività fotosintetica delle foglie colpite ed una caduta prematura. L'insetto risulta inoltre anche molto fastidioso per l'uomo.</p> <p>Inoltre data la degradazione legnosa è possibile che l'albero sia colpito da <i>Ustulina deusta</i>, fungo ascomicete lignivoro, agente di una carie di tipo alveolare che aggredisce il legno determinandone la distruzione.</p>

Dettaglio del castello con vista delle branche primarie e presenza di nocciolo nella cavità aperta.

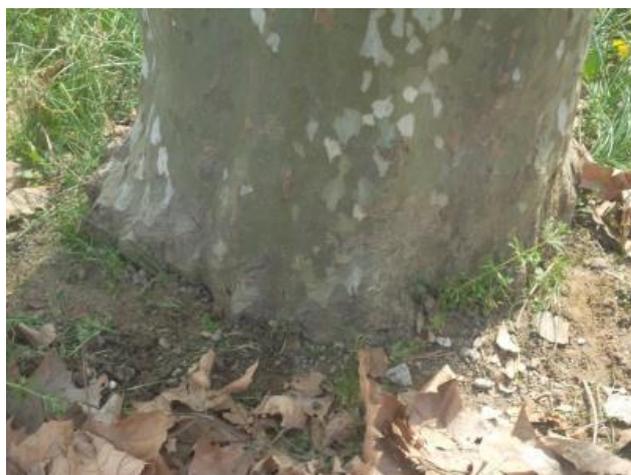
Dettaglio del colletto che non presenta segni di alterazione e l'apparato radicale non è visibile.

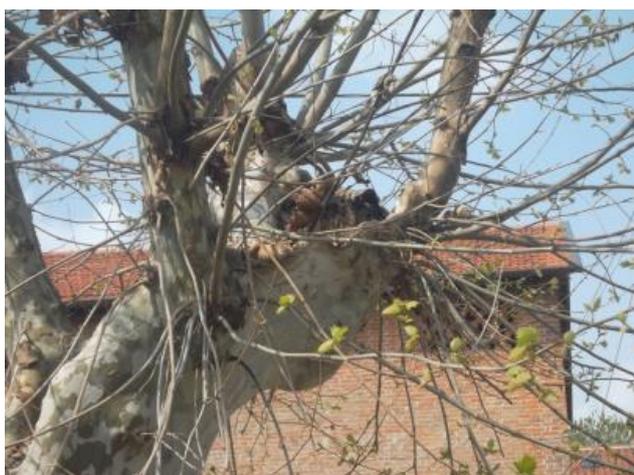
Dettaglio di una branca primaria con presenza di specie erbacee ed arbustive.

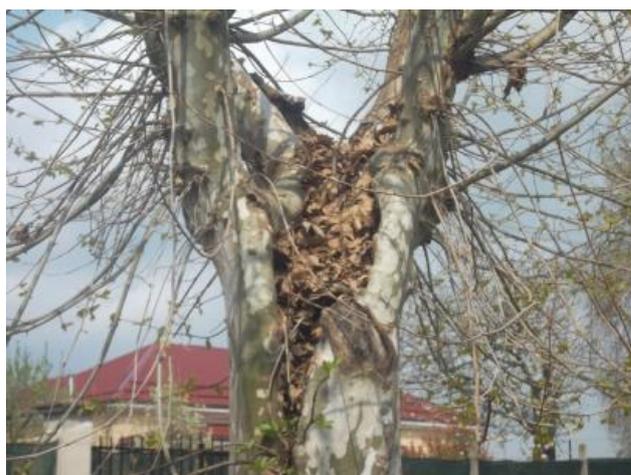
ANALISI FITOSTATICA VISIVA				
Numero pianta:15	Città: Ciconio	Località: Piazza Castellazzo		Posizione: Filare
Analisi dendrometrica				
Specie	Diametro a 1,3 m (cm)	Diametro chioma (m)	Altezza (m)	Altezza inserzione (m)
<i>Platanus occidentalis</i>	49	4	7	2
Stadio vegetativo		Rapporto di snellezza		N° Branche
Senescente		14		4
Analisi danni o difetti				
<p>L'esemplare si compone di 4 branche primarie, da cui si ramificano branche secondarie formando una chioma abbastanza equilibrata. L'apparato radicale non è visibile e non si riscontrano radici affioranti, strozzanti o lesioni. Il colletto non presenta alterazioni legnose. L'esemplare presenta una grande cavità centrale rispetto al castello che si estende, sotto forma di ferita aperta dalle branche primarie al fusto, donando un aspetto aperto a vaso. La cavità, ben visibile da terra in prossimità dell'inserzione a circa 2 metri di altezza, risulta riempita da materiale organico depositatosi a seguito della alterazione legnosa. Tale materiale ha formato un ottimo substrato per la crescita di specie infestanti di tipo erbaceo e specie arbustive. La stessa ferita si protrae all'interno del fusto sotto forma di cavità, riempita di materiale organico frutto della decomposizione legnosa, sul quale hanno attecchito specie infestanti erbacee.</p> <p>Il quadro fitopatologico risulta critico anche per la presenza di <i>Corythucha ciliata</i>, tingide che causa una tipica depigmentazione alla quale segue una scarsa attività fotosintetica delle foglie colpite ed una caduta prematura. L'insetto risulta inoltre anche molto fastidioso per l'uomo. Inoltre data la degradazione legnosa è possibile che l'albero sia colpito da <i>Ustulina deusta</i>, fungo ascomicete lignivoro, agente di una carie di tipo alveolare che aggredisce il legno determinandone la distruzione.</p>

Dettaglio della cavità aperta in corrispondenza dell'inserzione delle branche con presenza di materiale organico.

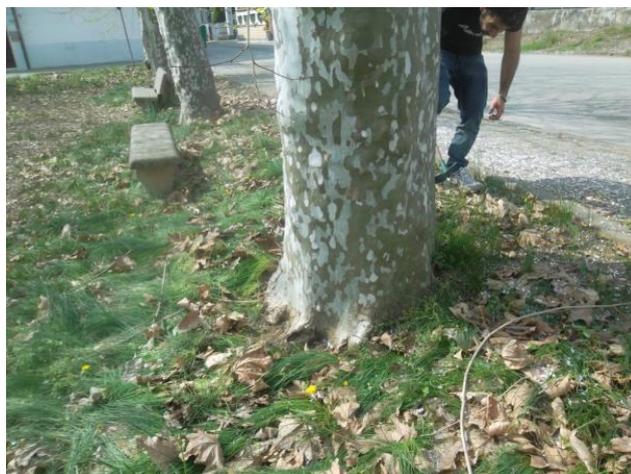
Dettaglio del colletto che non presenta segni di alterazione.

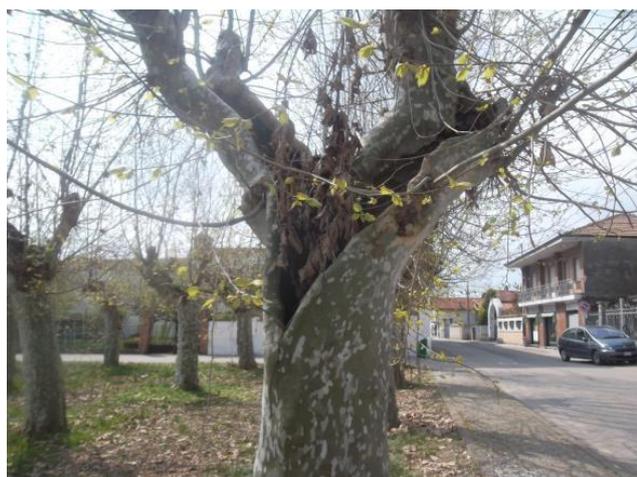
ANALISI FITOSTATICA VISIVA				
Numero pianta:16	Città:Ciconio	Località: Piazza Castellazzo		Posizione: Filare
Analisi dendrometrica				
Specie	Diametro a 1,3 m (cm)	Diametro chioma (m)	Altezza (m)	Altezza inserzione (m)
<i>Platanus occidentalis</i>	61	4	7	2
Stadio vegetativo		Rapporto di snellezza		N° Branche
Senescente		11		3
Analisi danni o difetti				
<p>La pianta mostra una cavità aperta da inserzione branche verso l'alto che interessa totalmente la branche principali e verso il basso fino a circa 1 metro del fusto. La cavità è stata esplorata con asta di ferro di 1metro di lunghezza. Il fusto risulta cavo. Il colletto mostra dei contrafforti sani e la pianta risulta ben ancorata.</p> <p>Il quadro fitopatologico risulta critico anche per la presenza di <i>Corythucha ciliata</i>, tingide che causa una tipica depigmentazione alla quale segue una scarsa attività fotosintetica delle foglie colpite ed una caduta prematura. L'insetto risulta inoltre anche molto fastidioso per l'uomo.</p> <p>Inoltre data la degradazione legnosa è possibile che l'albero sia colpito da <i>Ustulina deusta</i>, fungo ascomicete lignivoro, agente di una carie di tipo alveolare che aggredisce il legno determinandone la distruzione.</p>

Dettaglio delle ferite caratterizzanti il fusto a partire da 1,5m in estensione sulle branche e presenza di specie erbacee.

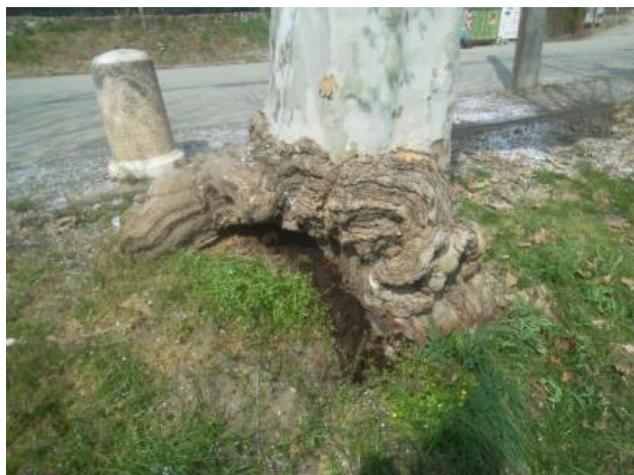
Dettaglio del colletto con evidente presenza di cavità.

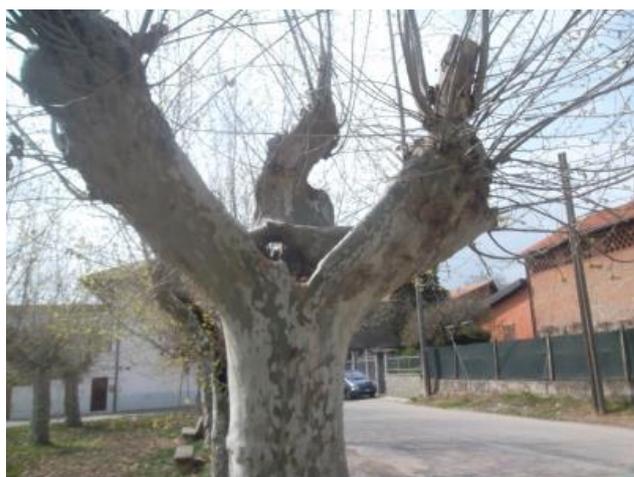
ANALISI FITOSTATICA VISIVA				
Numero pianta:17	Città: Ciconio	Località: Piazza Castellazzo		Posizione: Filare
Analisi dendrometrica				
Specie	Diametro a 1,3 m (cm)	Diametro chioma (m)	Altezza (m)	Altezza inserzione (m)
<i>Platanus occidentalis</i>	61	6	7	3
Stadio vegetativo		Rapporto di snellezza		N° Branche
Senescente		11		3
Analisi danni o difetti				
<p>L'albero presenta apparato radicale sviluppato esternamente con radici affioranti lignificate parzialmente degradate. Il colletto ha due contrafforti posizionati in corrispondenza dell'inclinazione del terreno. La pianta risulta vigorosa, il fusto esternamente è netto ma con cavità circolare occulta dovuta dall'alterazione ben visibile all'inserzione delle branche che parte dalle branche principali e scende fino al fusto e al colletto. In quest'ultima parte è possibile infatti osservare tra i due contrafforti presenti la cavità passante grazie all'esplorazione con tondino in ferro.</p> <p>Il quadro fitopatologico risulta critico anche per la presenza di <i>Corythucha ciliata</i>, tingide che causa una tipica depigmentazione alla quale segue una scarsa attività fotosintetica delle foglie colpite ed una caduta prematura. L'insetto risulta inoltre anche molto fastidioso per l'uomo.</p> <p>Inoltre data la degradazione legnosa è possibile che l'albero sia colpito da <i>Ustulina deusta</i>, fungo ascomicete lignivoro, agente di una carie di tipo alveolare che aggredisce il legno determinandone la distruzione.</p>

Dettaglio del castello con presenza di branche primarie e cavità in prossimità del punto di inserzione.

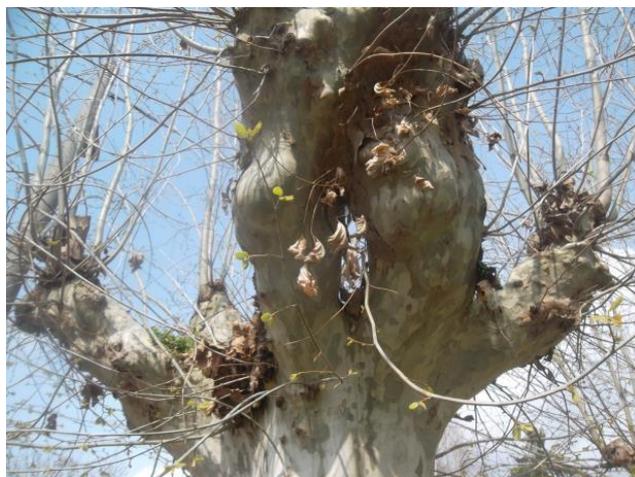
Dettaglio del castello con presenza di branche primarie e secondarie.

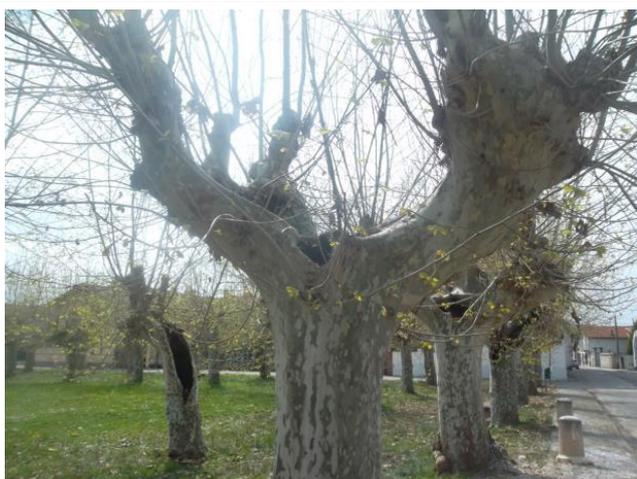
Dettaglio del castello con presenza di specie vegetali.

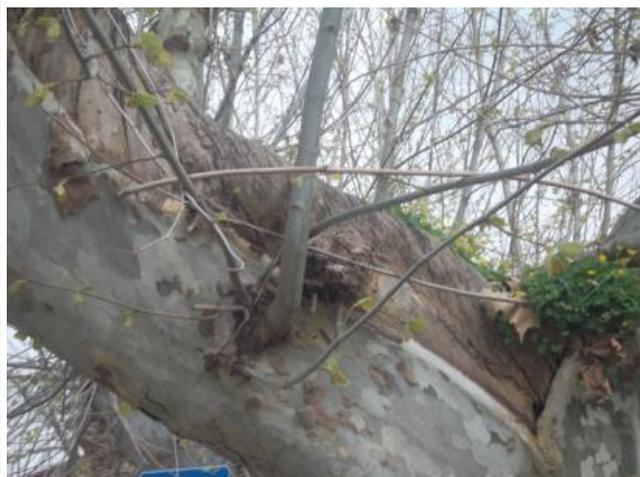
Dettaglio di una branca primaria con evidente ferita.

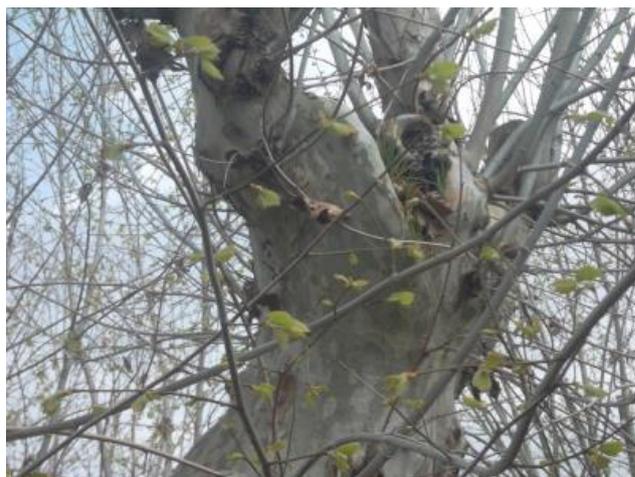
Dettaglio di una parte della chioma con presenza di specie vegetali erbacee ed arbustive.

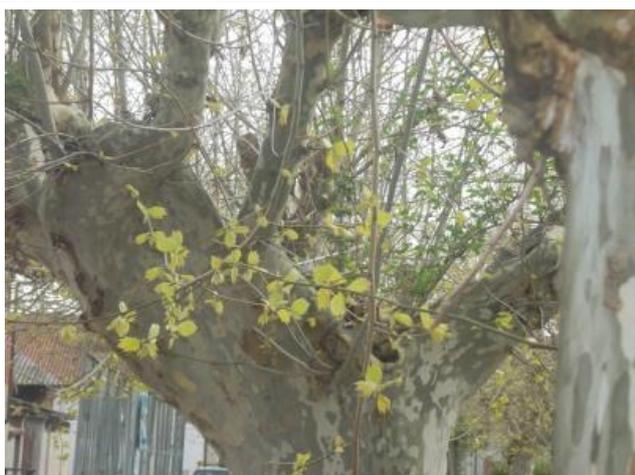
Dettaglio del castello con presenza di specie vegetali erbacee ed arbustive.

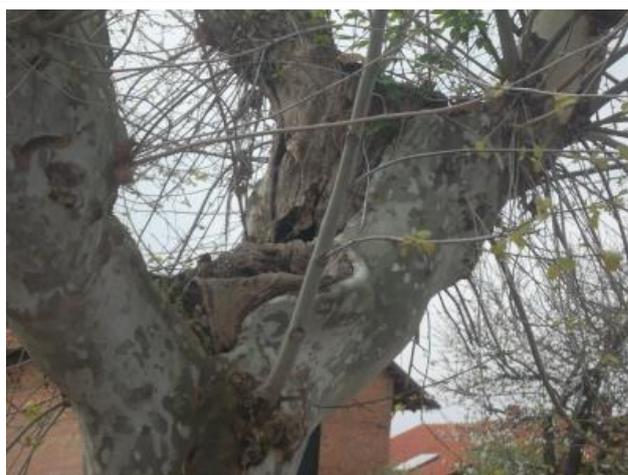
Dettaglio del punto di inserzione delle branche con presenza di ferite aperte.

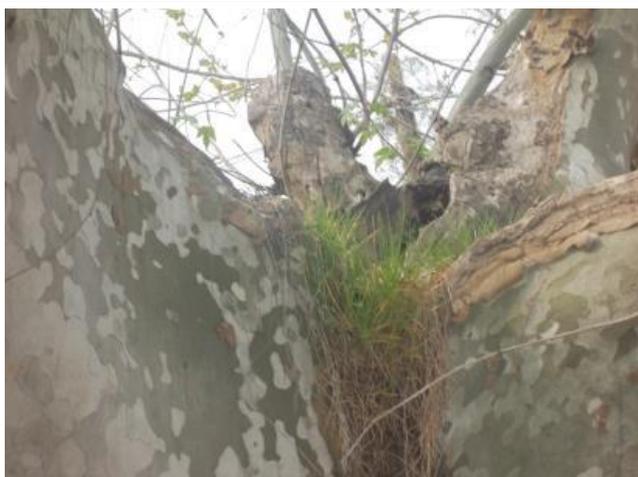
Dettaglio del punto di inserzione delle branche primarie con presenza di specie erbacee.

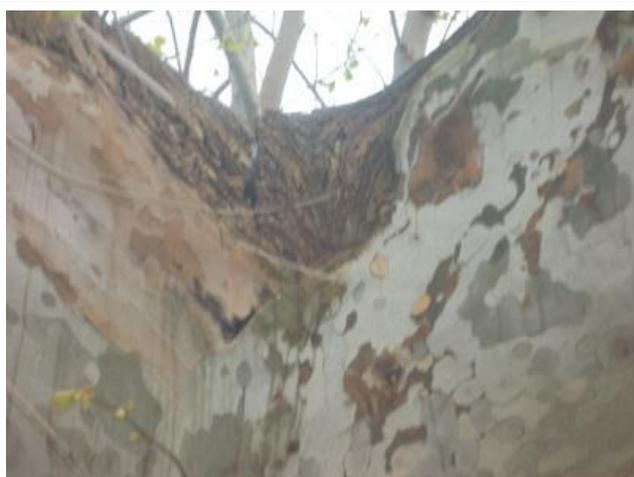
Dettaglio del punto di inserzioni con evidenti segni di ferite passate.

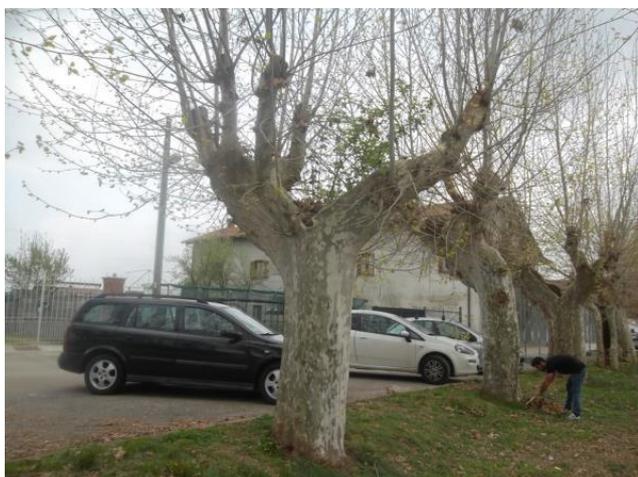
ANALISI FITOSTATICA VISIVA				
Numero pianta:22	Città: Ciconio	Località: Piazza Castellazzo		Posizione: Filare
Analisi dendrometrica				
Specie	Diametro a 1,3 m (cm)	Diametro chioma (m)	Altezza (m)	Altezza inserzione (m)
<i>Platanus occidentalis</i>	64	5	7	2
Stadio vegetativo		Rapporto di snellezza		N° Branche
Senescente		11		6
Analisi danni o difetti				
<p>L'albero presenta una cavità esposta aperta da inserzione branche verso l'alto che interessa totalmente la branche principali e verso il basso il fusto. Questo pertanto ha una cavità occulta che è stata esplorata con asta di ferro di 1metro di lunghezza. Il fusto risulta cavo. Sulla chioma sono presenti specie erbacee ed arbustive da rimuovere.</p> <p>Il quadro fitopatologico risulta critico anche per la presenza di <i>Corythucha ciliata</i>, tingide che causa una tipica depigmentazione alla quale segue una scarsa attività fotosintetica delle foglie colpite ed una caduta prematura. L'insetto risulta inoltre anche molto fastidioso per l'uomo. Inoltre data la degradazione legnosa è possibile che l'albero sia colpito da <i>Ustulina deusta</i>, fungo ascomicete lignivoro, agente di una carie di tipo alveolare che aggredisce il legno determinandone la distruzione.</p>

Esemplare di *Platanus occidentalis* con chioma molto sviluppata e numerose branche primarie e secondarie.

Interventi: Si raccomanda una pulizia delle cavità con rimozione della materia organica e di eventuali parassiti. Una volta rimossa la materia organica si dovrà provvedere con un risanamento del legno morto con appositi prodotti ed infine coprire le cavità con una rete metallica a maglia fine in maniera da evitare l'accumulo di altro materiale che farebbe ripartire il decadimento legnoso. Per le indicazioni dettagliate degli interventi si rimanda all'allegato 1. Pertanto a seguito degli interventi di manutenzione si potrà rivalutare la classe di rischio fitostatico con verifica effettiva della parete residua reale.				Altro ricontrollo entro 1 anno a seguito degli interventi di manutenzione.
Classe di rischio fitostatico		Priorità	C-D

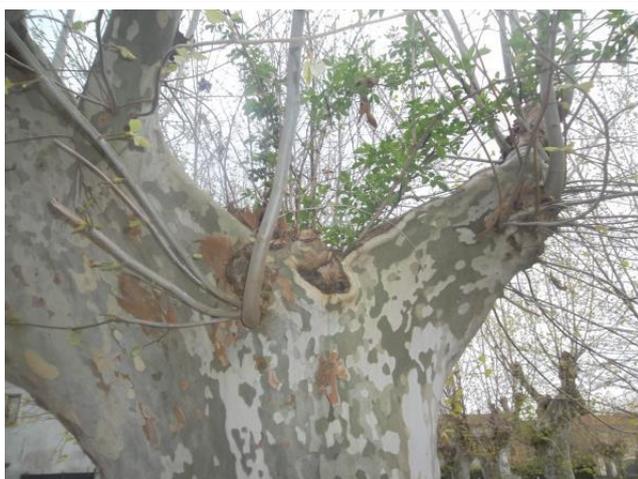
Dettaglio del castello con presenza di specie erbacee ed arbustive.

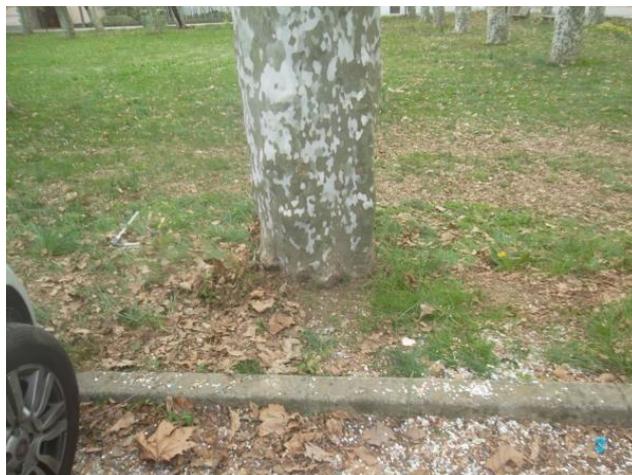
Dettaglio del colletto che non presenta segni di alterazioni legnose né ferite, ma sono visibili solamente leggere depressioni e azzampature.

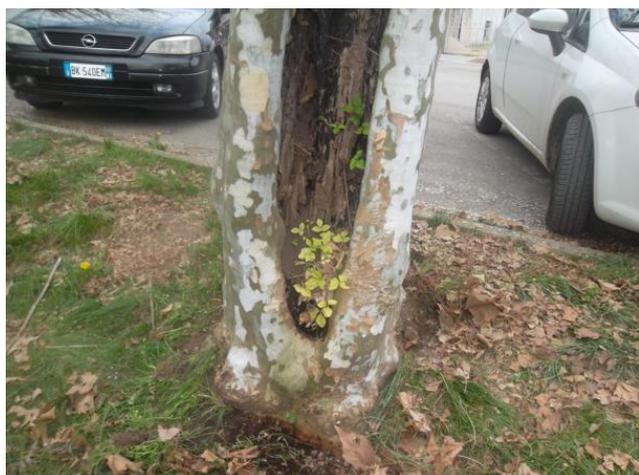
ANALISI FITOSTATICA VISIVA				
Numero pianta:23	Città: Ciconio	Località: Piazza Castellazzo		Posizione: Filare
Analisi dendrometrica				
Specie	Diametro a 1,3 m (cm)	Diametro chioma (m)	Altezza (m)	Altezza inserzione (m)
<i>Platanus occidentalis</i>	56	3	7	3.5
Stadio vegetativo		Rapporto di snellezza		N° Branche
Senescente		12.5		2
Analisi danni o difetti				
<p>L'albero presenta una cavità esposta aperta da inserzione branche fino a 10 cm di altezza. La chioma è squilibrata appesantita e proiettata verso strada, il fusto risulta inclinato verso l'alto. L'alterazione legnosa riguarda anche l'apparato radicale.</p>				
Interventi: abbattimento e sostituzione. Per le indicazioni dettagliate degli interventi si rimanda all'allegato 1. Pertanto a seguito degli interventi di manutenzione si potrà rivalutare la classe di rischio fitostatico con verifica effettiva della parete residua reale.				Altro
Classe di rischio fitostatico		Priorità	D

Dettaglio della cavità del fusto con presenza di specie erbacee.
