Valutazione di stabilità dell'alberata di piazza del Castellazzo del Comune di Ciconio (To)

Anthemis Studio Associato

14/04/2014

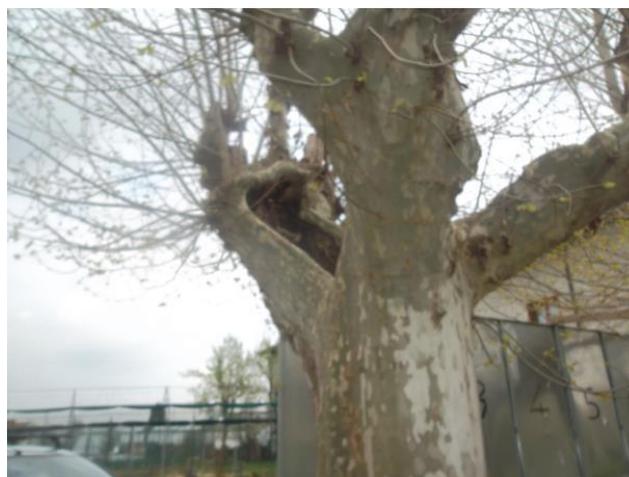
ANALISI FITOSTATICA VISIVA				
Numero pianta:24	Città: Ciconio	Località: Piazza Castellazzo		Posizione: Filare
Analisi dendrometrica				
Specie	Diametro a 1,3 m (cm)	Diametro chioma (m)	Altezza (m)	Altezza inserzione (m)
<i>Platanus occidentalis</i>	74	5	7	3.5
Stadio vegetativo		Rapporto di snellezza		N° Branche
Senescente		9		3
Analisi danni o difetti				
<p>L'albero presenta una cavità esposta aperta da inserzione branche verso l'alto che interessa totalmente la branche principali e verso il basso il fusto. Questo pertanto ha una cavità occulta che è stata esplorata con asta di ferro di 1metro di lunghezza. Il fusto risulta cavo. Il colletto è azzampato e non si osservano alterazioni legnose. Il quadro fitopatologico risulta critico anche per la presenza di <i>Corythucha ciliata</i>, tingide che causa una tipica depigmentazione alla quale segue una scarsa attività fotosintetica delle foglie colpite ed una caduta prematura. L'insetto risulta inoltre anche molto fastidioso per l'uomo. Inoltre data la degradazione legnosa è possibile che l'albero sia colpito da <i>Ustulina deusta</i>, fungo ascomicete lignivoro, agente di una carie di tipo alveolare che aggredisce il legno determinandone la distruzione.</p>

Dettaglio del castello con in evidenza la fessurazione di una branca.

Interventi: Si raccomanda una pulizia delle cavità con rimozione della materia organica e di eventuali parassiti. Una volta rimossa la materia organica si dovrà provvedere con un risanamento del legno morto con appositi prodotti ed infine coprire le cavità con una rete metallica a maglia fine in maniera da evitare l'accumulo di altro materiale che farebbe ripartire il decadimento legnoso. Per le indicazioni dettagliate degli interventi si rimanda all'allegato 1. Pertanto a seguito degli interventi di manutenzione si potrà rivalutare la classe di rischio fitostatico con verifica effettiva della parete residua reale.				Altro ricontrollo entro 1 anno a seguito degli interventi di manutenzione
Classe di rischio fitostatico		Priorità	C-D

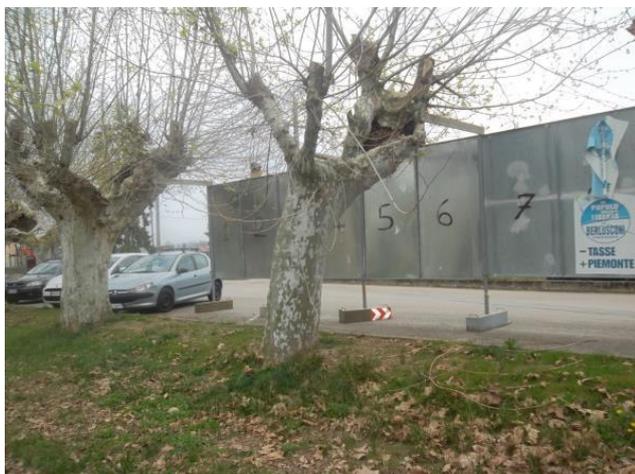
ANALISI FITOSTATICA VISIVA				
Numero pianta:25	Città: Ciconio	Località: Piazza Castellazzo		Posizione: Filare
Analisi dendrometrica				
Specie	Diametro a 1,3 m (cm)	Diametro chioma (m)	Altezza (m)	Altezza inserzione (m)
<i>Platanus occidentalis</i>	55	4	7	3
Stadio vegetativo		Rapporto di snellezza		N° Branche
Senescente		13		3
Analisi danni o difetti				
<p>L'albero presenta una grave lesione che percorre il fusto e la chioma aperta di circa 40 cm . Si osservano ai bordi della lesione la reazione del cambio con chiusura della corteccia per circa 20- 25 cm internamente alla lesione. Il fusto pare inclinato e una branca risulta molto spiombata e appesantita. Per tali motivazioni la pianta risulta non stabile. Il quadro fitopatologico risulta critico anche per la presenza di <i>Corythucha ciliata</i>, tingide che causa una tipica depigmentazione alla quale segue una scarsa attività fotosintetica delle foglie colpite ed una caduta prematura. L'insetto risulta inoltre anche molto fastidioso per l'uomo. Inoltre data la degradazione legnosa è possibile che l'albero sia colpito da <i>Ustulina deusta</i>, fungo ascomicete lignivoro, agente di una carie di tipo alveolare che aggredisce il legno determinandone la distruzione.</p>

Esemplare di *Platanus occidentalis* con fusto inclinato e lesionato.

Interventi: abbattimento e sostituzione				Altro ricontrollo entro 1 anno a seguito degli interventi di manutenzione
Classe di rischio fitostatico		Priorità	D

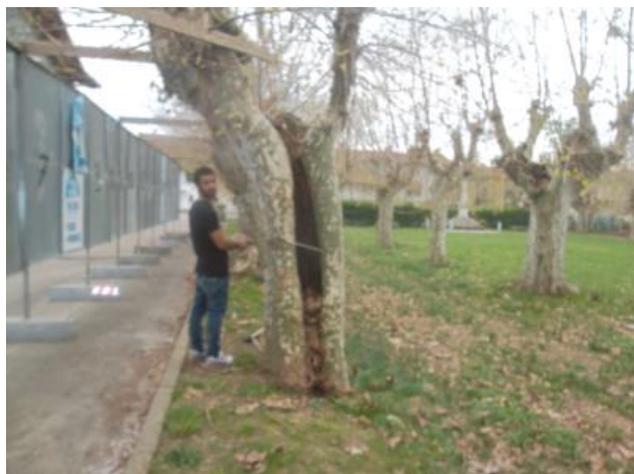
Dettaglio del fusto con evidenza della lesione estesa dall'inserzione delle branche al colletto.

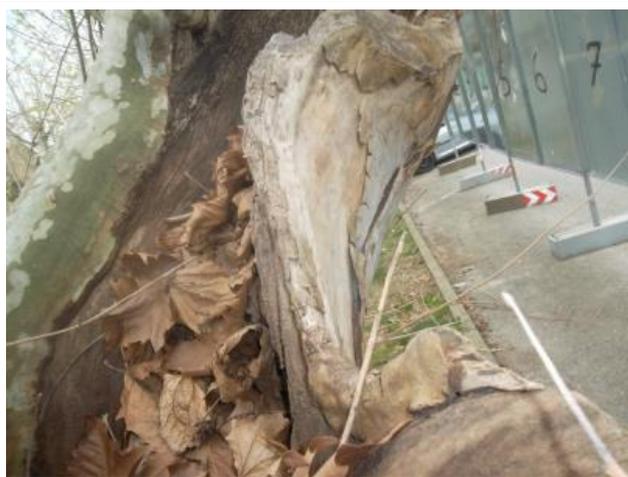
ANALISI FITOSTATICA VISIVA				
Numero pianta:26	Città: Ciconio	Località: Piazza Castellazzo		Posizione: Filare
Analisi dendrometrica				
Specie	Diametro a 1,3 m (cm)	Diametro chioma (m)	Altezza (m)	Altezza inserzione (m)
<i>Platanus occidentalis</i>	66	3	7	3.5
Stadio vegetativo		Rapporto di snellezza		N° Branche
Senescente		10		2
Analisi danni o difetti				
<p>L'albero presenta una cavità esposta da inserzione branche verso l'alto che interessa totalmente la branche principali e verso il basso il fusto. La chioma non è equilibrata in quanto è visibile l'assenza di una branca a ovest. Pertanto la chioma è poco espansa. Questo pertanto ha una cavità occulta che è stata esplorata con asta di ferro di 1metro di lunghezza. Il fusto risulta cavo.</p> <p>Al colletto inoltre si osserva una grossa formazione da legno di reazione. Il colletto non presenta criticità.</p> <p>Il quadro fitopatologico risulta critico anche per la presenza di <i>Corythucha ciliata</i>, tingide che causa una tipica depigmentazione alla quale segue una scarsa attività fotosintetica delle foglie colpite ed una caduta prematura. L'insetto risulta inoltre anche molto fastidioso per l'uomo.</p> <p>Inoltre data la degradazione legnosa è possibile che l'albero sia colpito da <i>Ustulina deusta</i>, fungo ascomicete lignivoro, agente di una carie di tipo alveolare che aggredisce il legno determinandone la distruzione.</p>

Dettaglio delle lesioni che caratterizzano parte delle branche primarie con presenza di materiale organico.

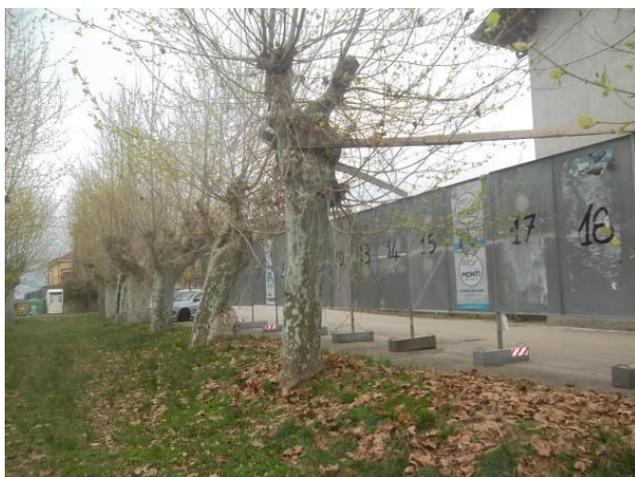
ANALISI FITOSTATICA VISIVA				
Numero pianta:27	Città: Ciconio	Località: Piazza Castellazzo		Posizione: Filare
Analisi dendrometrica				
Specie	Diametro a 1,3 m (cm)	Diametro chioma (m)	Altezza (m)	Altezza inserzione (m)
<i>Platanus occidentalis</i>	48	3	7	3.5
Stadio vegetativo		Rapporto di snellezza		N° Branche
Senescente		15		2
Analisi danni o difetti				
<p>L'albero presenta una cavità esposta aperta da inserzione branche al colletto. La chioma risulta contenuta da sole due branche e pare stentata. All'interno della cavità si osserva il legno di reazione. Il fusto in scarpata presenta al colletto lievi cordoni radicali non alterati. Il quadro fitopatologico risulta critico anche per la presenza di <i>Corythucha ciliata</i>, tingide che causa una tipica depigmentazione alla quale segue una scarsa attività fotosintetica delle foglie colpite ed una caduta prematura. L'insetto risulta inoltre anche molto fastidioso per l'uomo. Inoltre data la degradazione legnosa è possibile che l'albero sia colpito da <i>Ustulina deusta</i>, fungo ascomicete lignivoro, agente di una carie di tipo alveolare che aggredisce il legno determinandone la distruzione.</p>

Esemplare di *Platanus occidentalis* con fusto inclinato e branche primarie e secondarie.

Interventi: Si raccomanda una pulizia delle cavità con rimozione della materia organica e di eventuali parassiti. Una volta rimossa la materia organica si dovrà provvedere con un risanamento del legno morto con appositi prodotti ed infine coprire le cavità con una rete metallica a maglia fine in maniera da evitare l'accumulo di altro materiale che farebbe ripartire il decadimento legnoso. Per le indicazioni dettagliate degli interventi si rimanda all'allegato 1. Pertanto a seguito degli interventi di manutenzione si potrà rivalutare la classe di rischio fitostatico con verifica effettiva della parete residua reale.				Altro controllo entro 1 anno a seguito degli interventi di manutenzione.
Classe di rischio fitostatico			Priorità	C-D

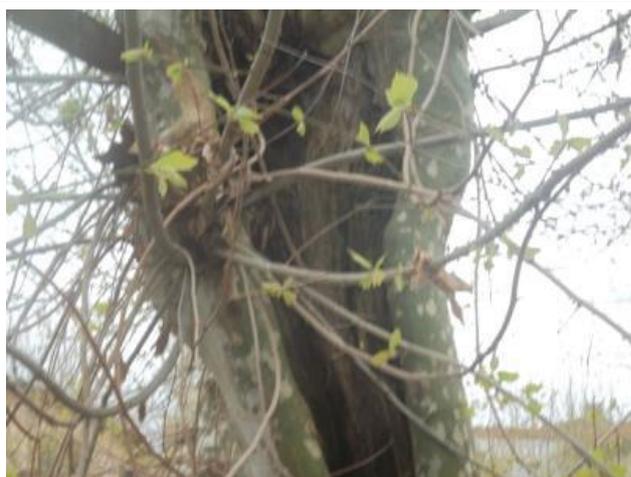
Dettaglio della lesione in prossimità dell'inserzione delle branche.

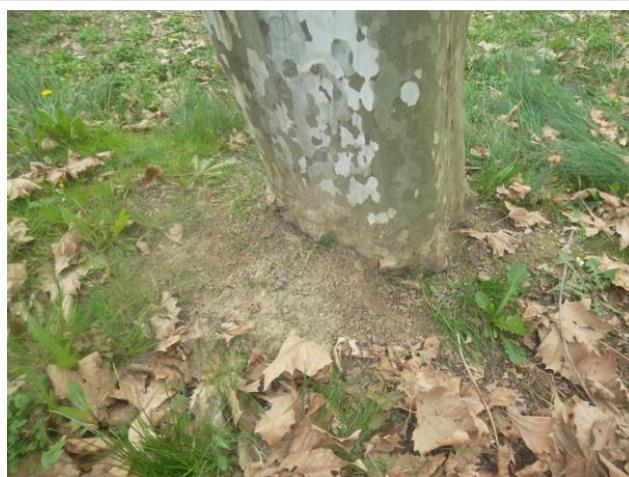
Dettaglio del colletto che non presenta segni di alterazione legnosa né ferite; è presente una leggera depressione nella sua porzione occidentale

<p>Interventi: Si raccomanda una pulizia delle cavità con rimozione della materia organica e di eventuali parassiti. Una volta rimossa la materia organica si dovrà provvedere con un risanamento del legno morto con appositi prodotti ed infine coprire le cavità con una rete metallica a maglia fine in maniera da evitare l'accumulo di altro materiale che farebbe ripartire il decadimento legnoso.</p> <p>Per le indicazioni dettagliate degli interventi si rimanda all'allegato 1.</p> <p>Pertanto a seguito degli interventi di manutenzione si potrà rivalutare la classe di rischio fitostatico con verifica effettiva della parete residua reale.</p>				<p>Altro ricontrollo entro 1 anno a seguito degli interventi di manutenzione.</p>
Classe di rischio fitostatico			Priorità	C-D

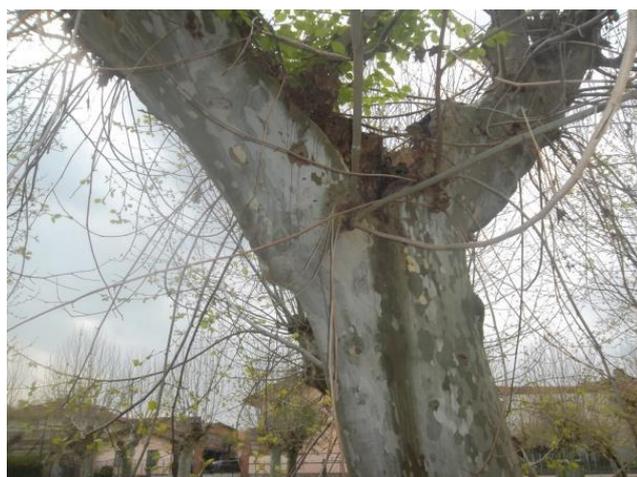
ANALISI FITOSTATICA VISIVA				
Numero pianta:28	Città: Ciconio	Località: Piazza Castellazzo		Posizione: Filare
Analisi dendrometrica				
Specie	Diametro a 1,3 m (cm)	Diametro chioma (m)	Altezza (m)	Altezza inserzione (m)
<i>Platanus occidentalis</i>	58	4	7	3,5
Stadio vegetativo		Rapporto di snellezza		N° Branche
Senescente		12		3
Analisi danni o difetti				
<p>L'albero presenta una cavità esposta da inserzione branche verso l'alto che interessa totalmente la branche principali e verso il basso il fusto. La cavità è intasata da humus, specie erbacee ed arbustive. Il fusto. Lievemente inclinato presenta una cavità interna, il colletto è sano con leggeri cordoni radicali. Questo pertanto ha una cavità occulta che è stata esplorata con asta di ferro di 1metro di lunghezza. Il fusto risulta cavo. Il quadro fitopatologico risulta critico anche per la presenza di <i>Corythucha ciliata</i>, tingide che causa una tipica depigmentazione alla quale segue una scarsa attività fotosintetica delle foglie colpite ed una caduta prematura. L'insetto risulta inoltre anche molto fastidioso per l'uomo.</p> <p>Inoltre data la degradazione legnosa è possibile che l'albero sia colpito da <i>Ustulina deusta</i>, fungo ascomicete lignivoro, agente di una carie di tipo alveolare che aggredisce il legno determinandone la distruzione.</p>

Dettaglio del castello con presenza di specie erbacee ed arbustive.

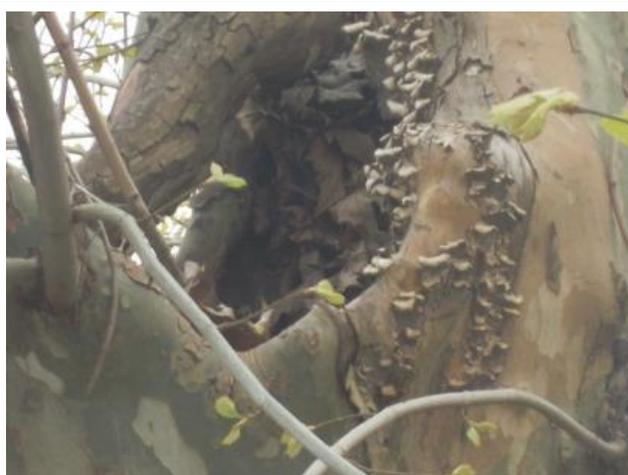
ANALISI FITOSTATICA VISIVA				
Numero pianta:29	Città: Ciconio	Località: Piazza Castellazzo		Posizione: Filare
Analisi dendrometrica				
Specie	Diametro a 1,3 m (cm)	Diametro chioma (m)	Altezza (m)	Altezza inserzione (m)
<i>Platanus occidentalis</i>	65	4	7	3,5
Stadio vegetativo		Rapporto di snellezza		N° Branche
Senescente		11		3
Analisi danni o difetti				
<p>L'albero presenta una grande cavità da aperta da inserzione branche verso l'alto che interessa totalmente la branche principali e verso il basso il fusto. Questo pertanto ha una cavità occulta che è stata esplorata con asta di ferro di 1metro di lunghezza. Il fusto risulta cavo. Il fusto costoluto, presenta legno di reazione con al colletto9 contrafforti e cordonature leggere. Non si osservano alterazioni al colletto.</p> <p>Il quadro fitopatologico risulta critico anche per la presenza di <i>Corythucha ciliata</i>, tingide che causa una tipica depigmentazione alla quale segue una scarsa attività fotosintetica delle foglie colpite ed una caduta prematura. L'insetto risulta inoltre anche molto fastidioso per l'uomo. Inoltre data la degradazione legnosa è possibile che l'albero sia colpito da <i>Ustulina deusta</i>, fungo ascomicete lignivoro, agente di una carie di tipo alveolare che aggredisce il legno determinandone la distruzione.</p>

Dettaglio della cavità in prossimità dell'inserzione delle branche con presenza di specie erbacee.

Interventi: Si raccomanda una pulizia delle cavità con rimozione della materia organica e di eventuali parassiti. Una volta rimossa la materia organica si dovrà provvedere con un risanamento del legno morto con appositi prodotti ed infine coprire le cavità con una rete metallica a maglia fine in maniera da evitare l'accumulo di altro materiale che farebbe ripartire il decadimento legnoso.				Altro ricontrollo entro 1 anno a seguito degli interventi di manutenzione.
Per le indicazioni dettagliate degli interventi si rimanda all'allegato 1. Pertanto a seguito degli interventi di manutenzione si potrà rivalutare la classe di rischio fitostatico con verifica effettiva della parete residua reale.				
Classe di rischio fitostatico			Priorità	C-D

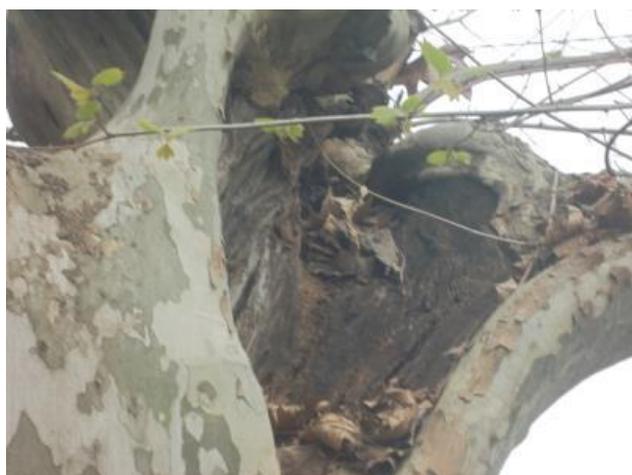
Dettaglio della cavità che con presenza di materiale organico.

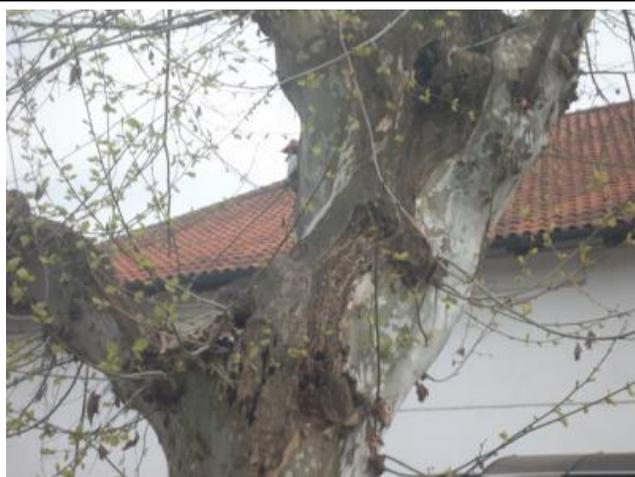
Dettaglio della zona di inserzione con evidenti segni di ferite passate.

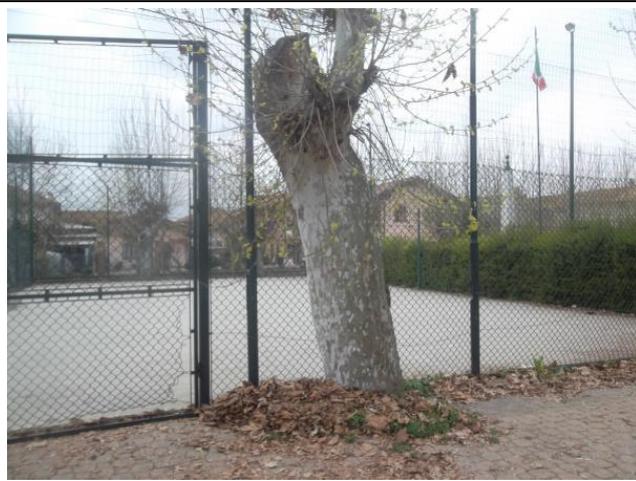
Dettaglio dell'inclinazione verso ovest dell'esemplare.

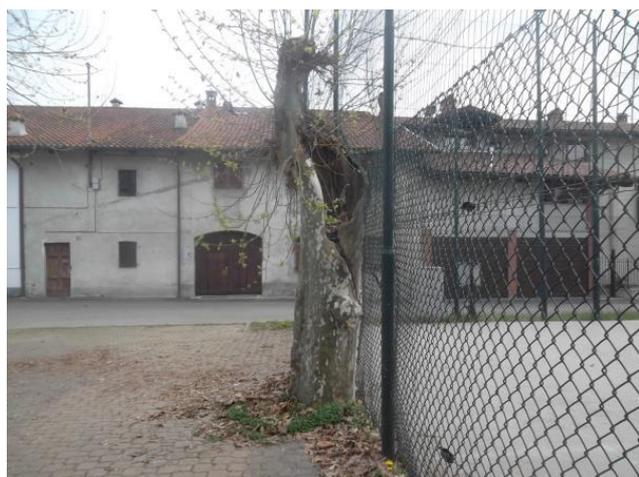
ANALISI FITOSTATICA VISIVA				
Numero pianta:34	Città: Ciconio	Località: Piazza Castellazzo		Posizione: Filare
Analisi dendrometrica				
Specie	Diametro a 1,3 m (cm)	Diametro chioma (m)	Altezza (m)	Altezza inserzione (m)
<i>Platanus occidentalis</i>	61	2	4	2
Stadio vegetativo		Rapporto di snellezza		N° Branche
Senescente		7		1
Analisi danni o difetti				
<p>La pianta risulta inclinata verso ovest con un'unica branca esposta ad est. L'apparato radicale non è visibile e non si riscontrano radici affioranti o strozzanti. Il colletto non presenta segni di alterazioni legnose né ferite. Il fusto, a circa 2m tende a prolungare l'estensione rappresentata da quella che un tempo era una delle branche primarie. Da 2 metri di altezza si dipartono inoltre alcune branche secondarie di piccole dimensioni in tutte le direzioni. L'esemplare presenta una cavità sul fusto, esposta verso nord, che si estende verso l'alto come ferita aperta, andando a formare il classico vaso all'interno del quale si trovano depositi di sostanza organica e specie infestanti di tipo erbaceo. Il fusto risulta caratterizzato anche da fessurazioni longitudinali. La chioma non risulta sviluppata.</p> <p>Il quadro fitopatologico risulta critico anche per la presenza di <i>Corythucha ciliata</i>, tingide che causa una tipica depigmentazione alla quale segue una scarsa attività fotosintetica delle foglie colpite ed una caduta prematura. L'insetto risulta inoltre anche molto fastidioso per l'uomo. Inoltre data la degradazione legnosa è possibile che l'albero sia colpito da <i>Ustulina deusta</i>, fungo ascomicete lignivoro, agente di una carie di tipo alveolare che aggredisce il legno determinandone la distruzione.</p>

Dettaglio della cavità sul fusto esposta verso nord.

Interventi: Per la cavità presente tra fusto e chioma e l'assenza di vegetazione su quest'ultima l'intervento utile risulta la sostituzione. Per le indicazioni dettagliate degli interventi si rimanda all'allegato 1. Pertanto a seguito degli interventi di manutenzione si potrà rivalutare la classe di rischio fitostatico con verifica effettiva della parete residua reale.				Altro ricontrollo entro 1 anno a seguito degli interventi di manutenzione.
Classe di rischio fitostatico		Priorità	C-D

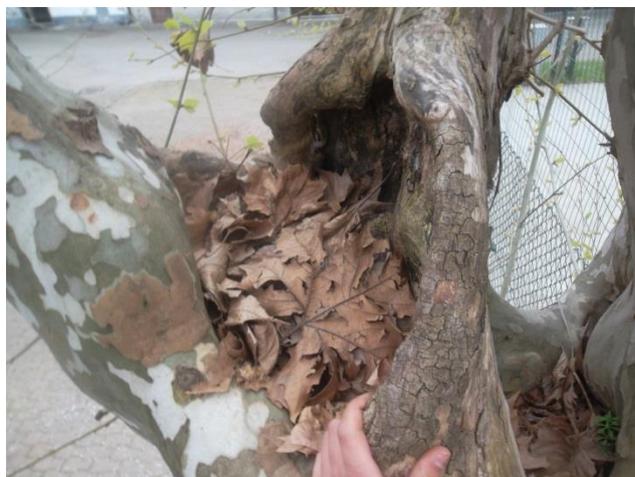
ANALISI FITOSTATICA VISIVA				
Numero pianta:35	Città: Ciconio	Località: Piazza Castellazzo		Posizione: Filare
Analisi dendrometrica				
Specie	Diametro a 1,3 m (cm)	Diametro chioma (m)	Altezza (m)	Altezza inserzione (m)
<i>Platanus occidentalis</i>	45	4	7.5	3
Stadio vegetativo		Rapporto di snellezza		N° Branche
Senescente		17		3
Analisi danni o difetti				
<p>La pianta si caratterizza per la presenza di 3 branche primarie chiuse. L'apparato radicale non è visibile e non si riscontrano radici affioranti o strozzanti. Il colletto non presenta segni di alterazioni legnose né ferite, ma sono visibili solamente leggere depressioni e azzampature, le quali rappresentano normali aspetti fisiologici della pianta. In quota sono presenti fessurazioni longitudinali. Il fusto si caratterizza per la presenza di fessurazioni longitudinali.</p> <p>Il quadro fitopatologico risulta critico anche per la presenza di <i>Corythucha ciliata</i>, tingide che causa una tipica depigmentazione alla quale segue una scarsa attività fotosintetica delle foglie colpite ed una caduta prematura. L'insetto risulta inoltre anche molto fastidioso per l'uomo.</p> <p>Inoltre data la degradazione legnosa è possibile che l'albero sia colpito da <i>Ustulina deusta</i>, fungo ascomicete lignivoro, agente di una carie di tipo alveolare che aggredisce il legno determinandone la distruzione.</p>

Dettaglio delle alterazioni legnose in quota presenti sulle branche.

Interventi: Si raccomanda una pulizia delle cavità con rimozione della materia organica e di eventuali parassiti. Una volta rimossa la materia organica si dovrà provvedere con un risanamento del legno morto con appositi prodotti ed infine coprire le cavità con una rete metallica a maglia fine in maniera da evitare l'accumulo di altro materiale che farebbe ripartire il decadimento legnoso.				Altro ricontrollo entro 1 anno a seguito degli interventi di manutenzione
Per le indicazioni dettagliate degli interventi si rimanda all'allegato 1. Pertanto a seguito degli interventi di manutenzione si potrà rivalutare la classe di rischio fitostatico con verifica effettiva della parete residua reale.				
Classe di rischio fitostatico		Priorità	C-D

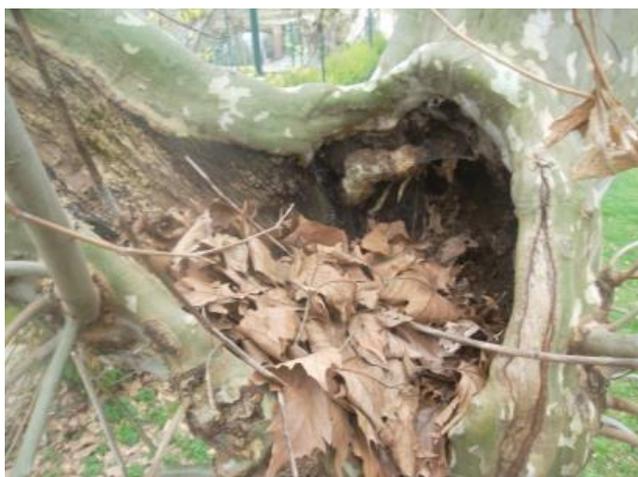
Dettaglio della cavità in prossimità dell'inserzione delle branche e in estensione su quella destra.

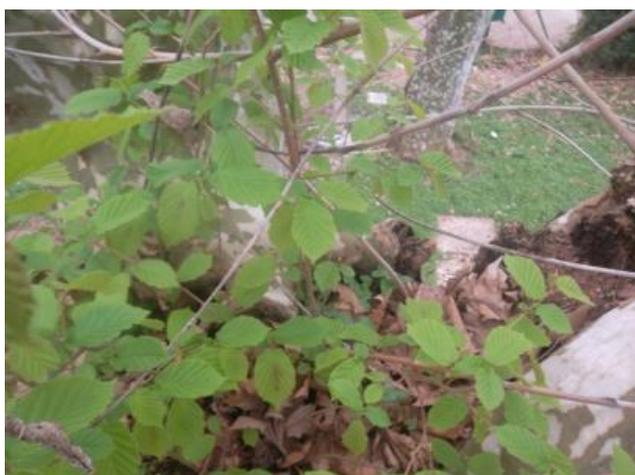
Dettaglio della cavità in prossimità dell'inserzione delle branche con presenza di un esemplare di nocciolo.

<p>Interventi: Si raccomanda una pulizia delle cavità con rimozione della materia organica e di eventuali parassiti. Una volta rimossa la materia organica si dovrà provvedere con un risanamento del legno morto con appositi prodotti ed infine coprire le cavità con una rete metallica a maglia fine in maniera da evitare l'accumulo di altro materiale che farebbe ripartire il decadimento legnoso.</p> <p>Per le indicazioni dettagliate degli interventi si rimanda all'allegato 1.</p> <p>Pertanto a seguito degli interventi di manutenzione si potrà rivalutare la classe di rischio fitostatico con verifica effettiva della parete residua reale.</p>				<p>Altro ricontrollo entro 1 anno a seguito degli interventi di manutenzione</p>
Classe di rischio fitostatico		Priorità	C-D

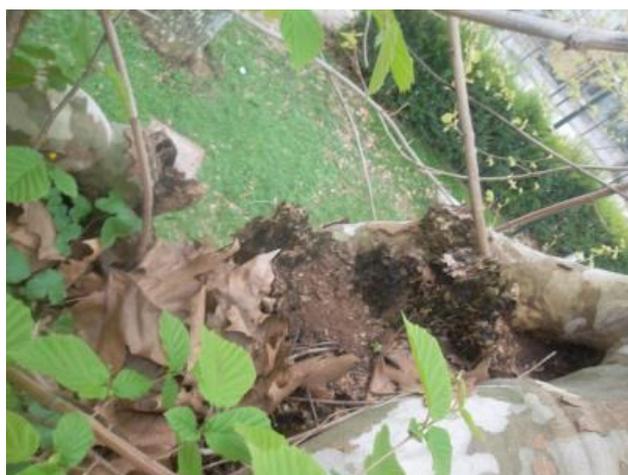
ANALISI FITOSTATICA VISIVA				
Numero pianta:37	Città: Ciconio	Località: Piazza Castellazzo		Posizione: Filare
Analisi dendrometrica				
Specie	Diametro a 1,3 m (cm)	Diametro chioma (m)	Altezza (m)	Altezza inserzione (m)
<i>Platanus occidentalis</i>	55	4	8	3
Stadio vegetativo		Rapporto di snellezza		N° Branche
Senescente		15		3
Analisi danni o difetti				
<p>La pianta risulta caratterizzata da 3 branche primarie e alcune branche secondarie che conferiscono alla chioma una buona omogeneità. L'apparato radicale non è visibile e non si riscontrano radici affioranti o strozzanti. Il colletto presenta soltanto delle leggere depressioni e azzampature, le quali costituiscono normali aspetti fisiologici, e non si riscontrano né alterazioni legnose né ferite al piede della pianta. Il fusto risulta in asse. Si riscontra la presenza di una cavità centrale in prossimità del punto di inserzione delle branche. Tale alterazione si protrae sulle branche come ferita aperta con presenza di sostanza organica frutto della decomposizione legnosa grazie alla quale si sono sviluppati diversi esemplari di infestanti erbacei e una specie arborea (nocciolo). Le branche hanno acquisito una caratteristica forma aperta detta "a vaso".</p> <p>Il quadro fitopatologico risulta critico anche per la presenza di <i>Corythucha ciliata</i>, tingide che causa una tipica depigmentazione alla quale segue una scarsa attività fotosintetica delle foglie colpite ed una caduta prematura. L'insetto risulta inoltre anche molto fastidioso per l'uomo. Inoltre data la degradazione legnosa è possibile che l'albero sia colpito da <i>Ustulina deusta</i>, fungo ascomicete lignivoro, agente di una carie di tipo alveolare che aggredisce il legno determinandone la distruzione.</p>

Dettaglio della cavità che interessa anche le branche primarie con presenza di sostanza organica.

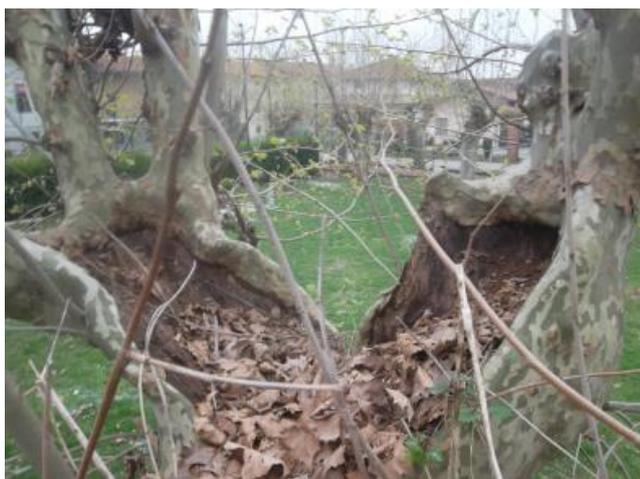
Dettaglio della cavità che interessa le branche a partire dalla loro inserzione.

Interventi: Si raccomanda una pulizia delle cavità con rimozione della materia organica e di eventuali parassiti. Una volta rimossa la materia organica si dovrà provvedere con un risanamento del legno morto con appositi prodotti ed infine coprire le cavità con una rete metallica a maglia fine in maniera da evitare l'accumulo di altro materiale che farebbe ripartire il decadimento legnoso.				Altro ricontrollo entro 1 anno a seguito degli interventi di manutenzione.
Per le indicazioni dettagliate degli interventi si rimanda all'allegato 1. Pertanto a seguito degli interventi di manutenzione si potrà rivalutare la classe di rischio fitostatico con verifica effettiva della parete residua reale.				
Classe di rischio fitostatico		Priorità	C-D

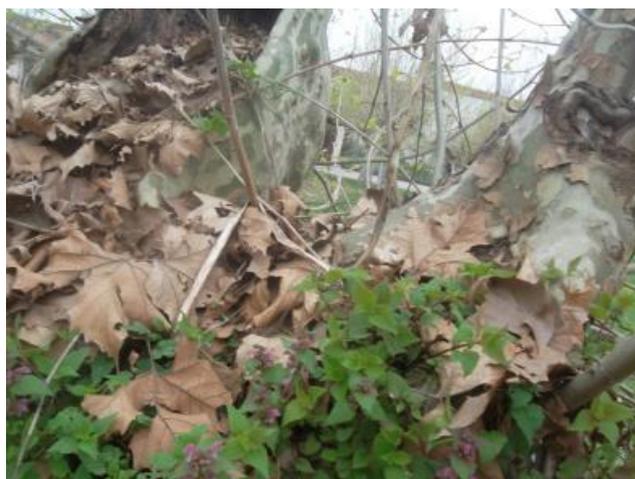
ANALISI FITOSTATICA VISIVA				
Numero pianta:38	Città: Ciconio	Località: Piazza Castellazzo		Posizione: Filare
Analisi dendrometrica				
Specie	Diametro a 1,3 m (cm)	Diametro chioma (m)	Altezza (m)	Altezza inserzione (m)
<i>Platanus occidentalis</i>	63	5	8	2,5
Stadio vegetativo		Rapporto di snellezza		N° Branche
Senescente		13		4
Analisi danni o difetti				
<p>La pianta risulta caratterizzata da 4 branche primarie. L'apparato radicale non è visibile e non si riscontrano radici affioranti o strozzanti. Il colletto non presenta segni di alterazioni legnose né ferite. Sono visibili leggere depressioni e azzampature che non rappresentano criticità ma normali aspetti fisiologici della pianta. Il fusto risulta leggermente inclinato con evidenti cordolature. In prossimità del punto di inserzione delle branche primarie (a circa H=3m) si riscontra la presenza di una cavità centrale che si estende verso l'alto come ferita aperta andando ad alterare le branche e formando una "forma a vaso", all'interno della quale sono presenti depositi formati da sostanza organica e specie infestanti di tipo erbaceo.</p> <p>Il quadro fitopatologico risulta critico anche per la presenza di <i>Corythucha ciliata</i>, tingide che causa una tipica depigmentazione alla quale segue una scarsa attività fotosintetica delle foglie colpite ed una caduta prematura. L'insetto risulta inoltre anche molto fastidioso per l'uomo.</p> <p>Inoltre data la degradazione legnosa è possibile che l'albero sia colpito da <i>Ustulina deusta</i>, fungo ascomicete lignivoro, agente di una carie di tipo alveolare che aggredisce il legno determinandone la distruzione.</p>

Dettaglio della cavità in prossimità dell'inserzione delle branche con presenza di materiale organico e specie erbacee.

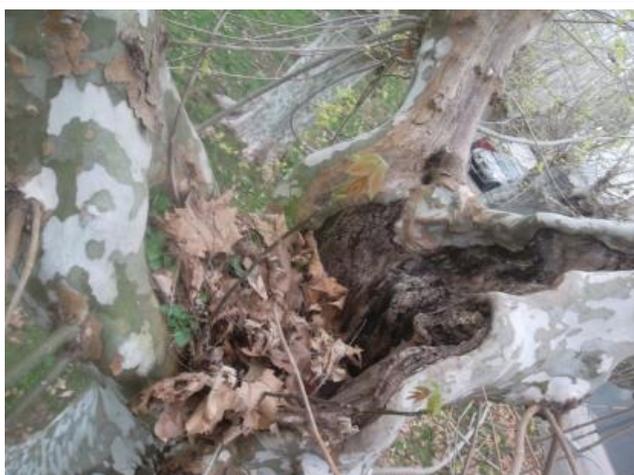
Dettaglio della cavità in prossimità dell'inserzione delle branche.

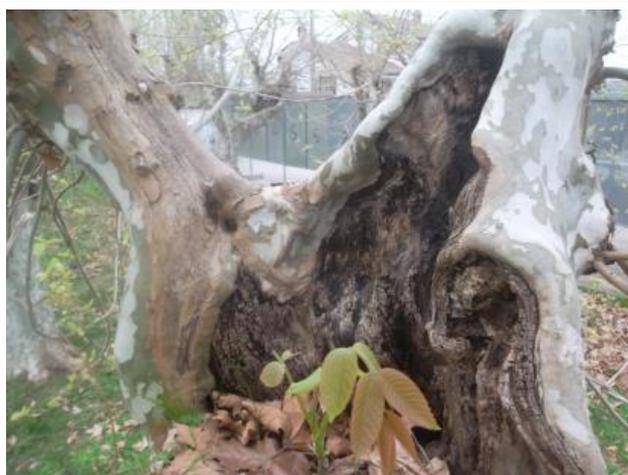
Dettaglio della cavità che interessa anche le branche che risultano particolarmente appesantite, in particolare quella esposta ad ovest.

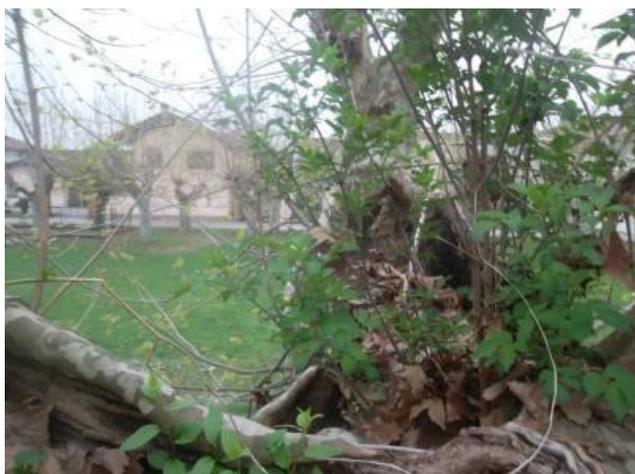
Dettaglio della cavità in prossimità dell'inserzione delle branche.

<p>Interventi: Si raccomanda una pulizia delle cavità con rimozione della materia organica e di eventuali parassiti. Una volta rimossa la materia organica si dovrà provvedere con un risanamento del legno morto con appositi prodotti ed infine coprire le cavità con una rete metallica a maglia fine in maniera da evitare l'accumulo di altro materiale che farebbe ripartire il decadimento legnoso.</p> <p>Per le indicazioni dettagliate degli interventi si rimanda all'allegato 1. Pertanto a seguito degli interventi di manutenzione si potrà rivalutare la classe di rischio fitostatico con verifica effettiva della parete residua reale.</p>				<p>Altro ricontrollo entro 1 anno a seguito degli interventi di manutenzione.</p>
Classe di rischio fitostatico		Priorità	C-D

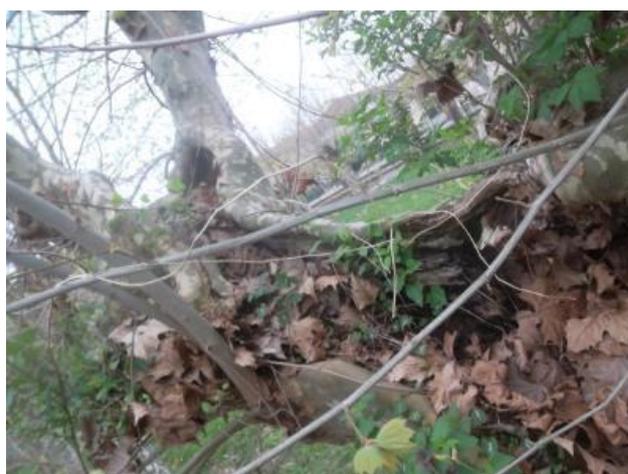
ANALISI FITOSTATICA VISIVA				
Numero pianta:40	Città: Ciconio	Località: Piazza Castellazzo		Posizione: Filare
Analisi dendrometrica				
Specie	Diametro a 1,3 m (cm)	Diametro chioma (m)	Altezza (m)	Altezza inserzione (m)
<i>Platanus occidentalis</i>	71	3	8	2,5
Stadio vegetativo		Rapporto di snellezza		N° Branche
Senescente		11		3
Analisi danni o difetti				
<p>La pianta presenta 3 branche primarie da cui si sviluppa una chioma ben sviluppata conferendo alla pianta un bel portamento. L'apparato radicale non risulta visibile e non si riscontrano radici affioranti o strozzanti. Il colletto non presenta segni di alterazione legnosa né ferite. Il fusto risulta in asse. L'esemplare presenta una cavità centrale in prossimità del punto di inserzione delle branche, a circa 2,5m. Essa è riempita da materiale organico, frutto della decomposizione legnosa, grazie al quale si sono potute insediare specie infestanti erbacee. La cavità ha intaccato anche le branche aprendo ferite sulla parte superiore di esse e creando così una forma "a vaso" all'interno della quale è presente materiale organico, infestanti di tipo erbaceo, arbustivo e parassiti.</p> <p>Il quadro fitopatologico risulta critico anche per la presenza di <i>Corythucha ciliata</i>, tingide che causa una tipica depigmentazione alla quale segue una scarsa attività fotosintetica delle foglie colpite ed una caduta prematura. L'insetto risulta inoltre anche molto fastidioso per l'uomo. Inoltre data la degradazione legnosa è possibile che l'albero sia colpito da <i>Ustulina deusta</i>, fungo ascomicete lignivoro, agente di una carie di tipo alveolare che aggredisce il legno determinandone la distruzione. Si è condotta l'analisi penetrometrica.</p>

Dettaglio della cavità estesa alle branche e caratterizzata dalla presenza di arbusti e piante nonché di parassiti.

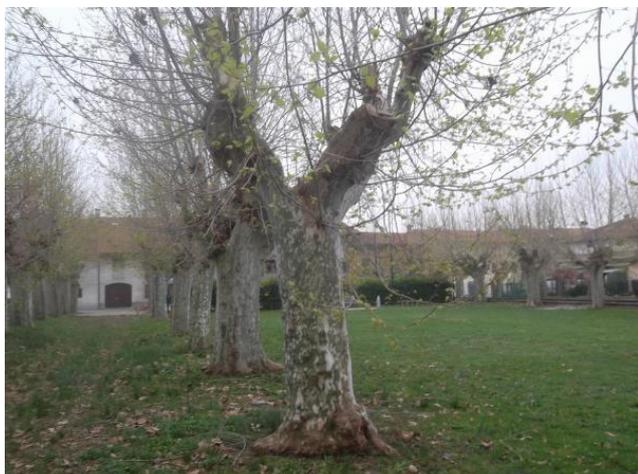
ANALISI FITOSTATICA VISIVA				
Numero pianta:41	Città: Ciconio	Località: Piazza Castellazzo		Posizione: Filare
Analisi dendrometrica				
Specie	Diametro a 1,3 m (cm)	Diametro chioma (m)	Altezza (m)	Altezza inserzione (m)
<i>Platanus occidentalis</i>	62	4	8	2,5
Stadio vegetativo		Rapporto di snellezza		N° Branche
Senescente		13		3
Analisi danni o difetti				
<p>La pianta risulta inclinata verso sud e, delle 3 branche primarie, quella ad ovest risulta la più sviluppata mentre quella in direzione nord-ovest si mostra particolarmente alterata. Le branche secondarie risultano particolarmente degradate. L'apparato radicale risulta parzialmente esposto con presenza di radici affioranti. Il colletto non presenta alterazioni legnose; si riscontrano azzampature e depressioni poco significative che comunque non rappresentano sintomi di malessere della pianta. L'esemplare è caratterizzato da una cavità centrale in prossimità del punto di inserzione a circa 2,5m di altezza. La suddetta ha intaccato le 3 branche, che risultano spaccate verso l'alto e aperte a forma di vaso all'interno delle cavità. Il quadro fitopatologico risulta critico anche per la presenza di <i>Corythucha ciliata</i>, tingide che causa una tipica depigmentazione alla quale segue una scarsa attività fotosintetica delle foglie colpite ed una caduta prematura. L'insetto risulta inoltre anche molto fastidioso per l'uomo. Inoltre data la degradazione legnosa è possibile che l'albero sia colpito da <i>Ustulina deusta</i>, fungo ascomicete lignivoro, agente di una carie di tipo alveolare che aggredisce il legno determinandone la distruzione.</p>

Esemplare di *Platanus occidentalis* con tre branche, di cui quella ad ovest più sviluppata, e fusto inclinato verso sud.

Interventi: Si raccomanda una pulizia delle cavità con rimozione della materia organica e di eventuali parassiti. Una volta rimossa la materia organica si dovrà provvedere con un risanamento del legno morto con appositi prodotti ed infine coprire le cavità con una rete metallica a maglia fine in maniera da evitare l'accumulo di altro materiale che farebbe ripartire il decadimento legnoso. Per le indicazioni dettagliate degli interventi si rimanda all'allegato 1. Pertanto a seguito degli interventi di manutenzione si potrà rivalutare la classe di rischio fitostatico con verifica effettiva della parete residua reale.				Altro ricontrollo entro 1 anno a seguito degli interventi di manutenzione.
Classe di rischio fitostatico		Priorità	C-D

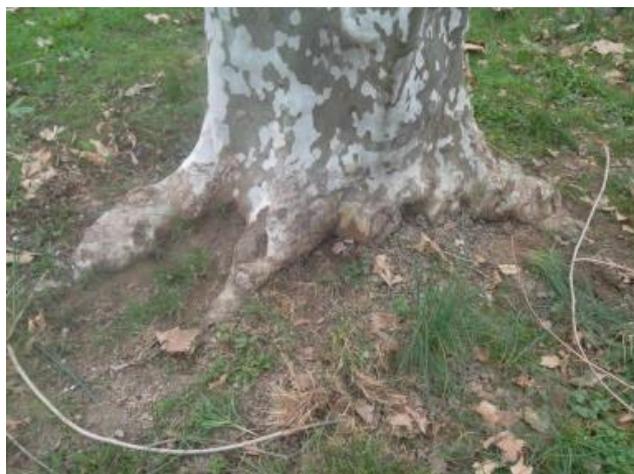
Dettaglio del colletto che non presenta segni di alterazione legnosa né ferite. L'apparato radicale risulta parzialmente affiorante.

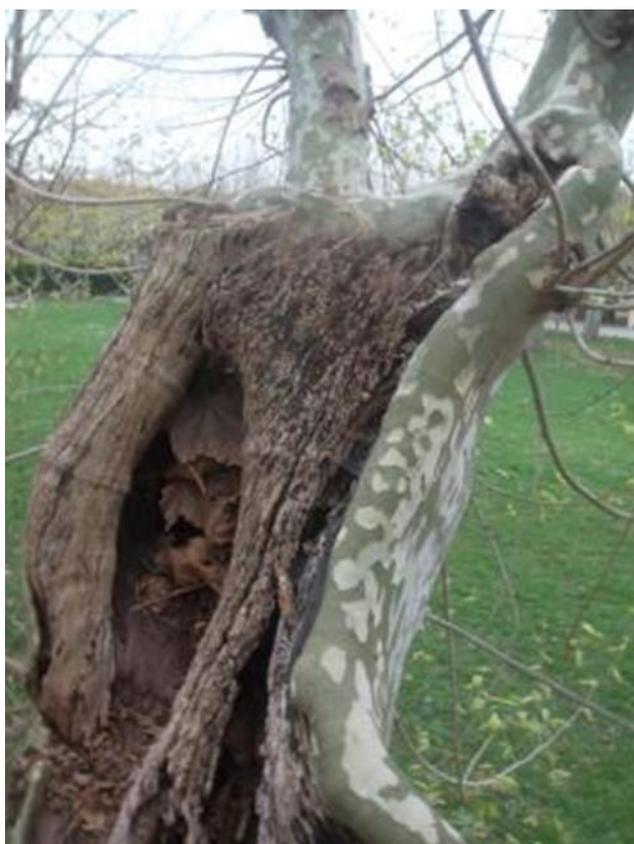
Dettaglio della cavità che interessa anche le branche tra le quali quella a nord-ovest che appare particolarmente alterata.

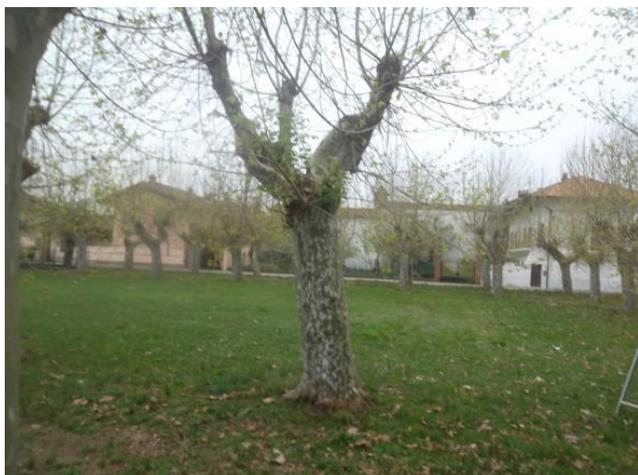
Esemplare di *Platanus occidentalis* leggermente squilibrato verso sud-ovest.

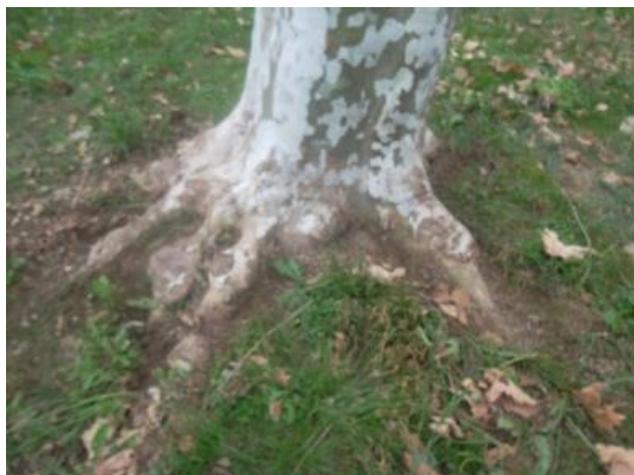
Dettaglio del colletto con cordonatura.

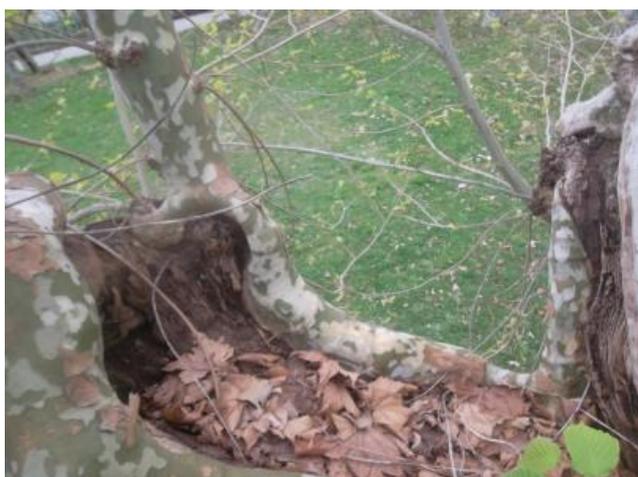
Dettaglio della cavità in prossimità dell'inserzione delle branche primarie.

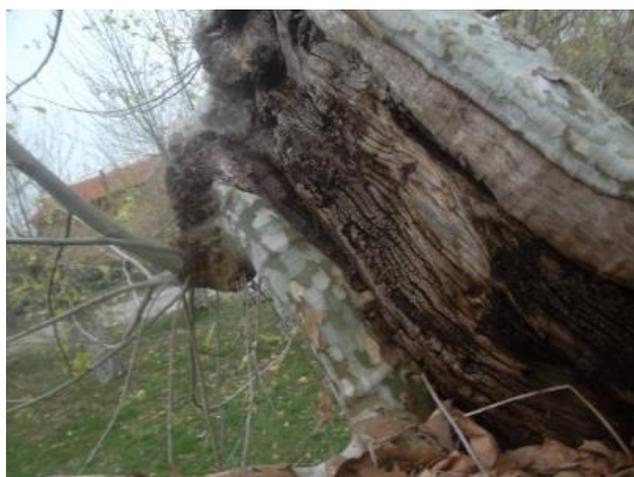
Dettaglio della cavità estesa particolarmente sulle branche secondarie.

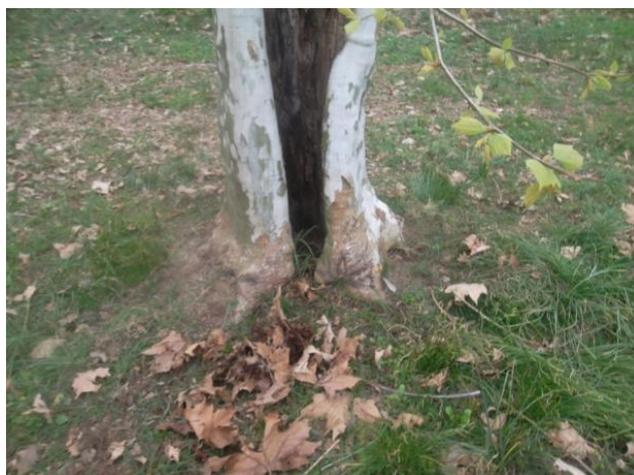
Dettaglio del colletto con cavità che interessa probabilmente l'apparato radicale verso ovest.

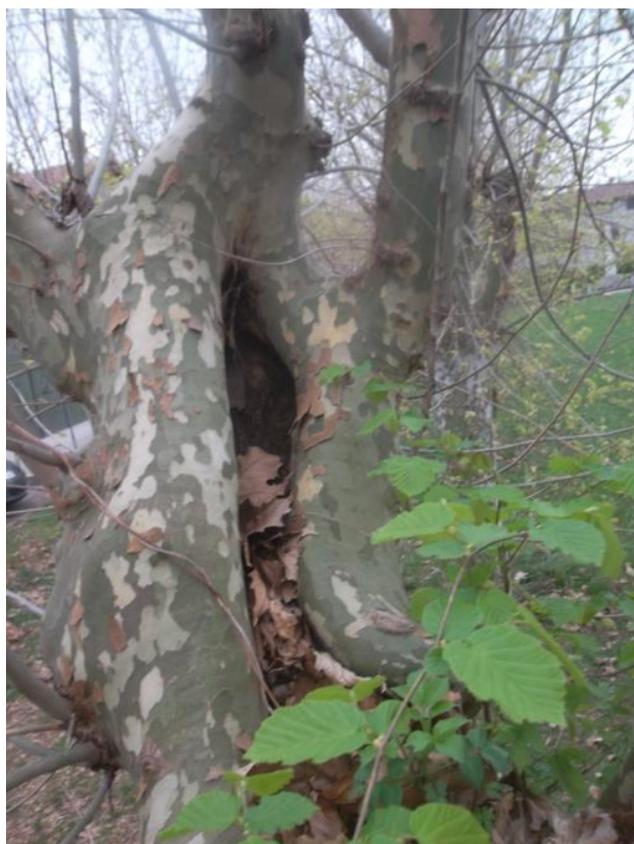
Dettaglio della cavità che interessa anche una branca primaria.

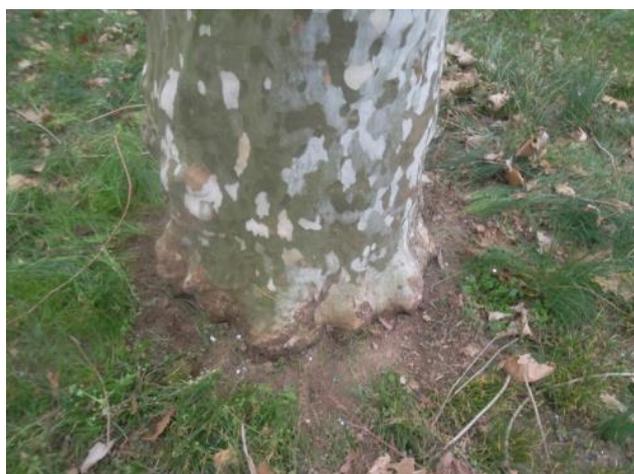
Dettaglio del colletto interessato da una cavità. L'apparato radicale non è visibile e non si riscontrano radici affioranti o strozzanti.

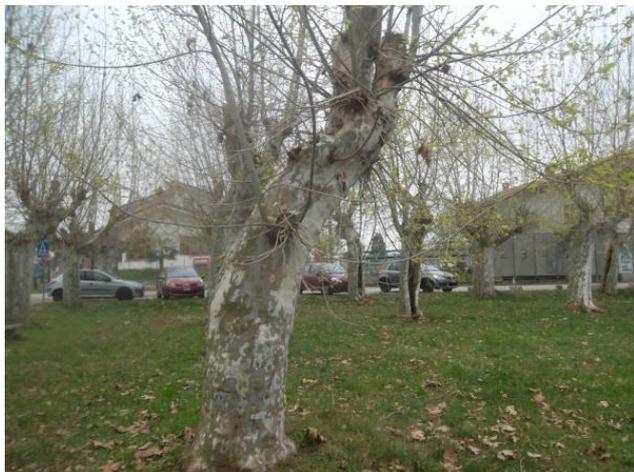
Esemplare di *Platanus occidentalis* con fusto fortemente inclinato verso sud.

Interventi: per l'inclinazione fusto e le criticità visive evidenziate si indica la sostituzione dell'albero.				
Classe di rischio fitostatico			Priorità	D

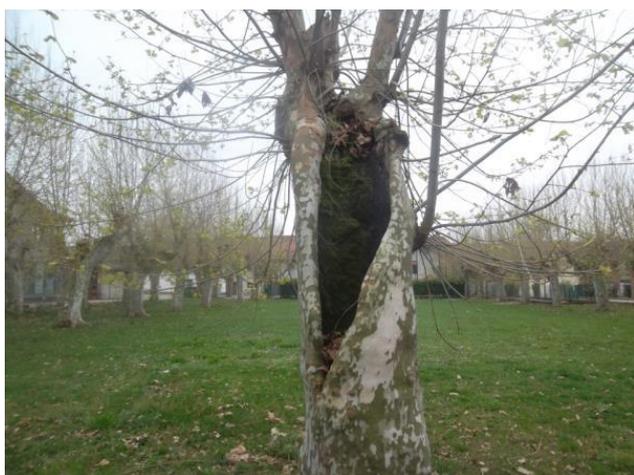
Dettaglio del fusto parzialmente interessato da cavità fino al castello.

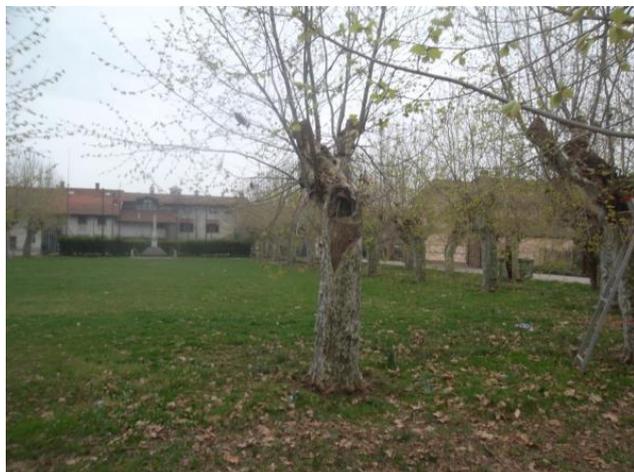
Esemplare di *Platanus occidentalis* con fusto inclinato di circa 35°.

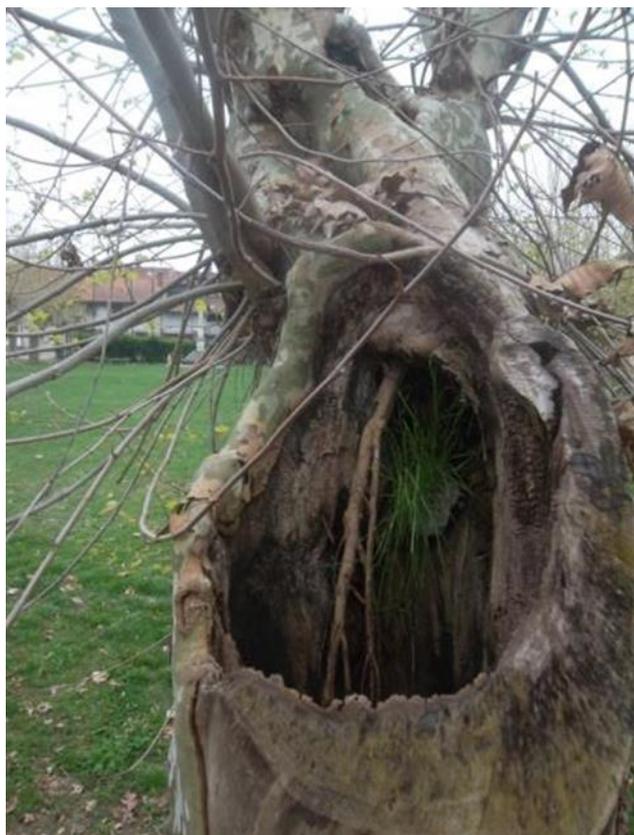
Dettaglio della cavità che interessa il fusto in prossimità della vecchia inserzione delle branche.

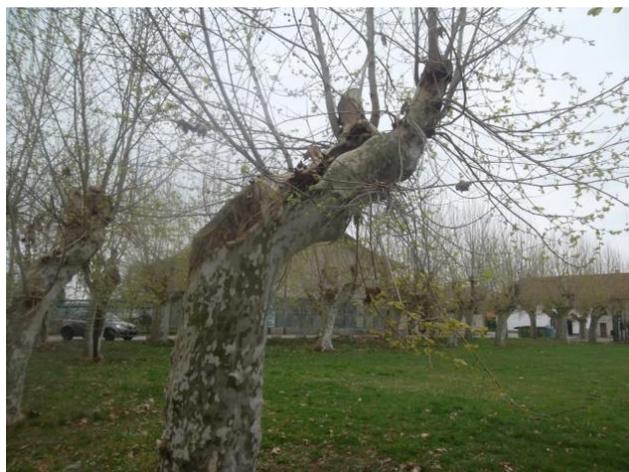
Dettaglio dell'inclinazione del fusto con inserzione delle branche spostata di circa 2m rispetto a quella originaria.

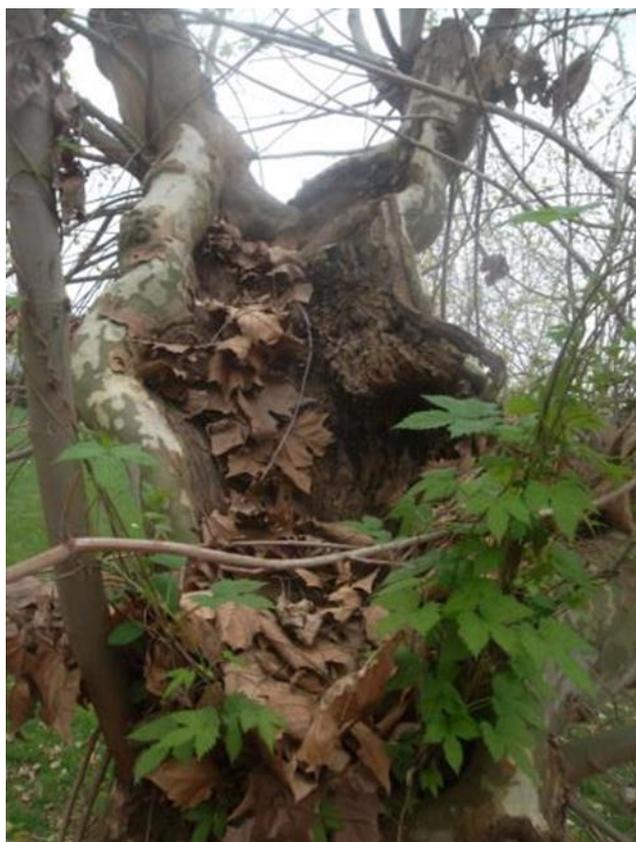
Dettaglio della cavità in prossimità dell'inserzione delle branche con presenza di materiale organico e ortiche.

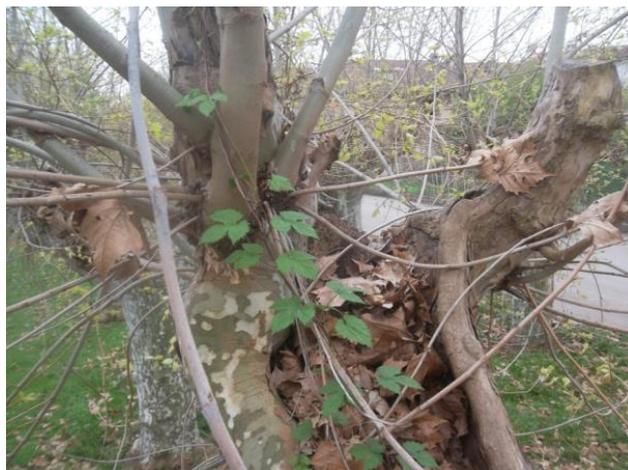
Dettaglio di una branca lesionata e presenza di branche secondarie.

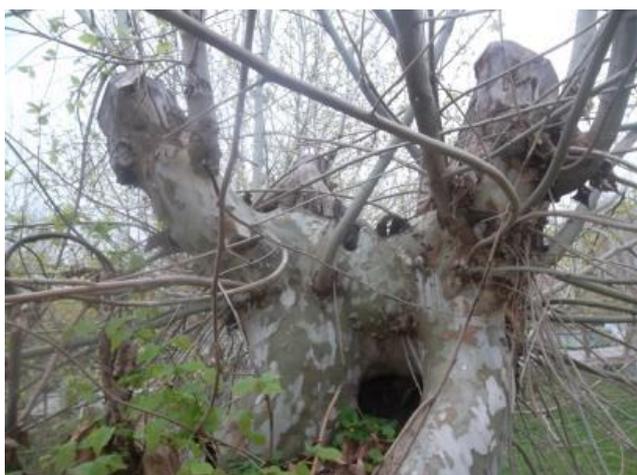
Dettaglio della lesione aperta in prossimità dell'inserzione delle branche con presenza di specie erbacee ed arbustive e parassiti.

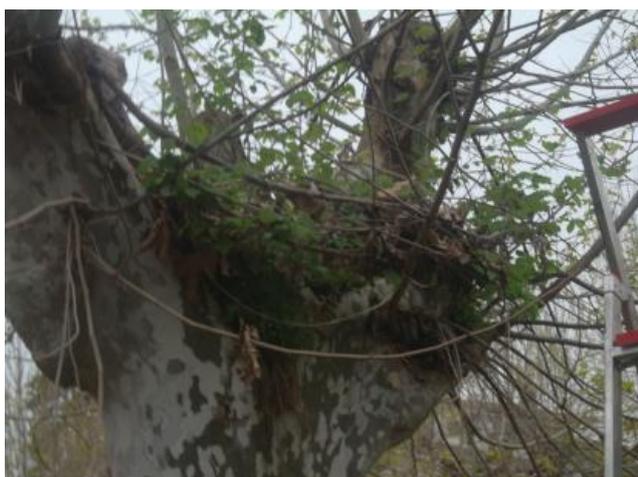
Dettaglio della cavità aperta in prossimità dell'inserzione delle branche.

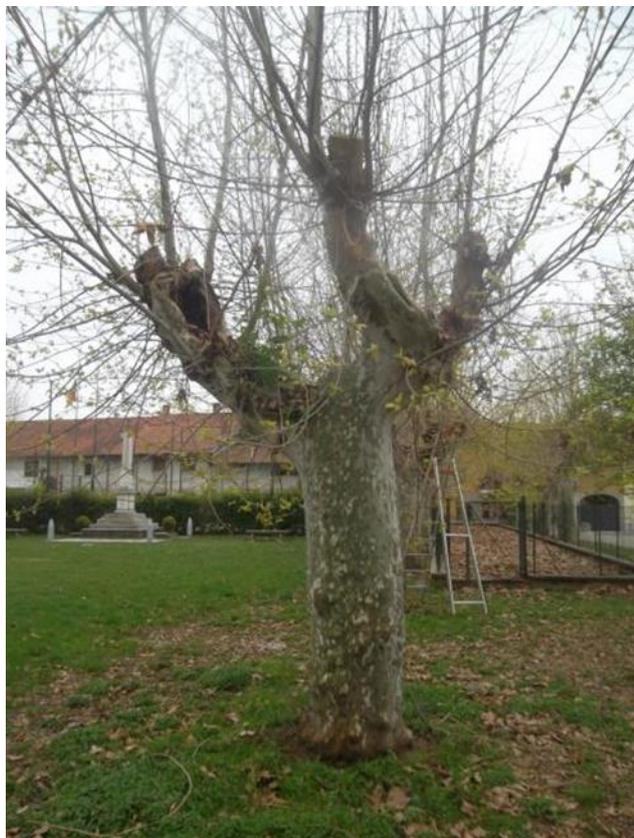
Esemplare di *Platanus occidentalis* con fusto non fessurato e 2 branche primarie.

Interventi: Si raccomanda una pulizia delle cavità con rimozione della materia organica e di eventuali parassiti. Una volta rimossa la materia organica si dovrà provvedere con un risanamento del legno morto con appositi prodotti ed infine coprire le cavità con una rete metallica a maglia fine in maniera da evitare l'accumulo di altro materiale che farebbe ripartire il decadimento legnoso.				Altro ricontrollo entro 1 anno a seguito degli interventi di manutenzione
Per le indicazioni dettagliate degli interventi si rimanda all'allegato 1. Pertanto a seguito degli interventi di manutenzione si potrà rivalutare la classe di rischio fitostatico con verifica effettiva della parete residua reale.				
Classe di rischio fitostatico			Priorità	C-D
