Valutazione di stabilità dell'alberata di piazza del Castellazzo del Comune di Ciconio (To)

Anthemis Studio Associato

14/04/2014

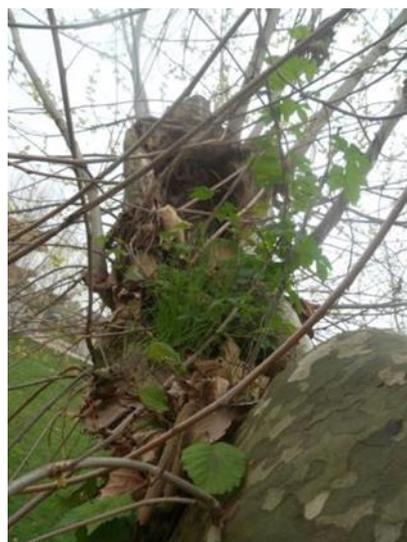
Dettaglio di una porzione di chioma con presenza di specie erbacee.

Interventi: Si raccomanda una pulizia delle cavità con rimozione della materia organica e di eventuali parassiti. Una volta rimossa la materia organica si dovrà provvedere con un risanamento del legno morto con appositi prodotti ed infine coprire le cavità con una rete metallica a maglia fine in maniera da evitare l'accumulo di altro materiale che farebbe ripartire il decadimento legnoso.				Altro ricontrollo entro 1 anno a seguito degli interventi di manutenzione
Per le indicazioni dettagliate degli interventi si rimanda all'allegato 1. Pertanto a seguito degli interventi di manutenzione si potrà rivalutare la classe di rischio fitostatico con verifica effettiva della parete residua reale.				
Classe di rischio fitostatico			Priorità	C-D

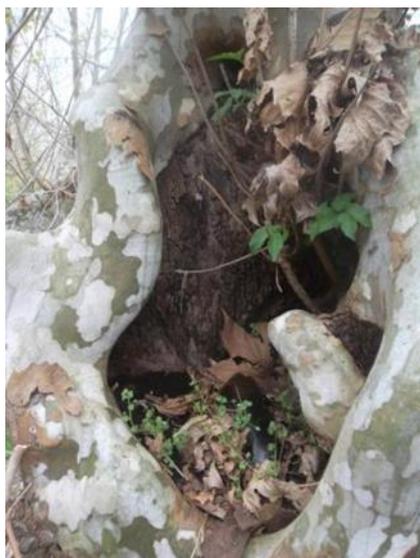
Dettaglio della cavità in corrispondenza dell'inserzione delle branche con presenza di specie erbacee ed arbustive.

Interventi: Si raccomanda una pulizia delle cavità con rimozione della materia organica e di eventuali parassiti. Una volta rimossa la materia organica si dovrà provvedere con un risanamento del legno morto con appositi prodotti ed infine coprire le cavità con una rete metallica a maglia fine in maniera da evitare l'accumulo di altro materiale che farebbe ripartire il decadimento legnoso.				Altro ricontrollo entro 1 anno a seguito degli interventi di manutenzione.
Per le indicazioni dettagliate degli interventi si rimanda all'allegato 1. Pertanto a seguito degli interventi di manutenzione si potrà rivalutare la classe di rischio fitostatico con verifica effettiva della parete residua reale.				
Classe di rischio fitostatico			Priorità	C-D

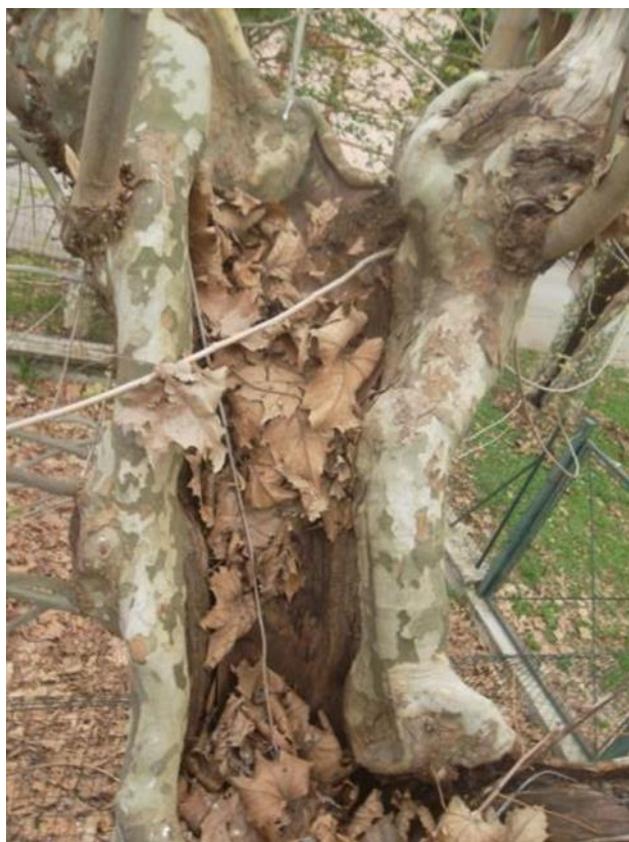
Dettaglio della cavità aperta in prossimità dell'inserzione delle branche.

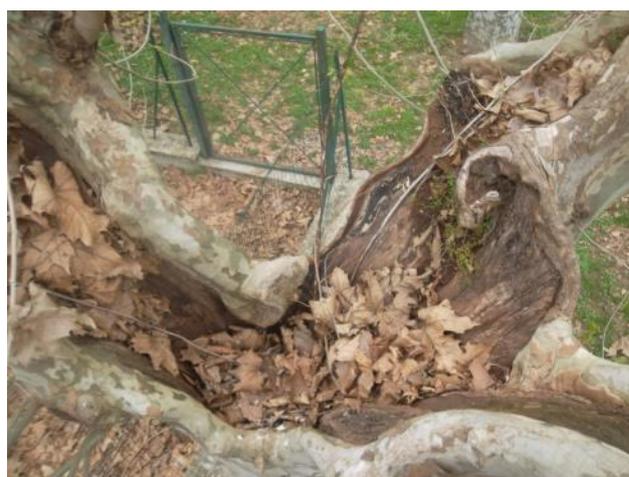
Dettaglio della cavità aperta in prossimità dell'inserzione delle branche con presenza di materiale organico.

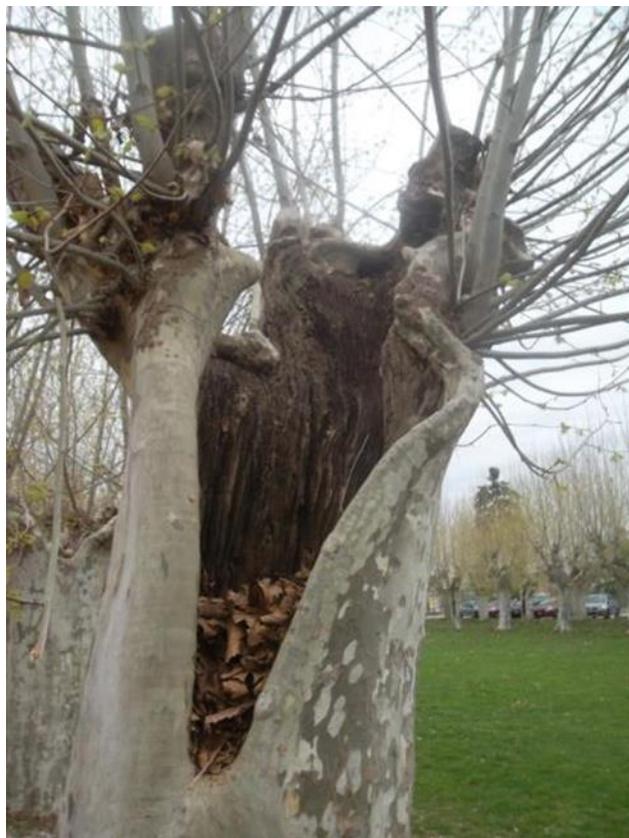
Dettaglio della cavità aperta a partire dal fusto (H=1,5m) e fino alle branche.

Interventi: Si raccomanda una pulizia delle cavità con rimozione della materia organica e di eventuali parassiti. Una volta rimossa la materia organica si dovrà provvedere con un risanamento del legno morto con appositi prodotti ed infine coprire le cavità con una rete metallica a maglia fine in maniera da evitare l'accumulo di altro materiale che farebbe ripartire il decadimento legnoso. Per le indicazioni dettagliate degli interventi si rimanda all'allegato 1. Pertanto a seguito degli interventi di manutenzione si potrà rivalutare la classe di rischio fitostatico con verifica effettiva della parete residua reale.				Altro ricontrollo entro 1 anno a seguito degli interventi di manutenzione.
Classe di rischio fitostatico		Priorità	C-D

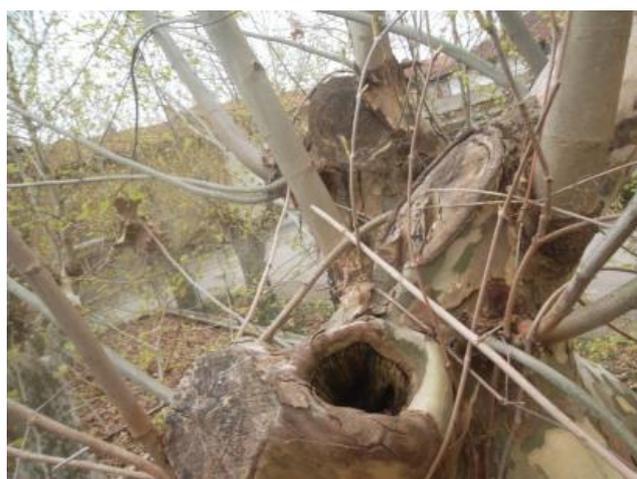
Dettaglio della cavità aperta in prossimità dell'inserzione delle branche.

Interventi: Si raccomanda una pulizia delle cavità con rimozione della materia organica e di eventuali parassiti. Una volta rimossa la materia organica si dovrà provvedere con un risanamento del legno morto con appositi prodotti ed infine coprire le cavità con una rete metallica a maglia fine in maniera da evitare l'accumulo di altro materiale che farebbe ripartire il decadimento legnoso.				Altro ricontrollo entro 1 anno a seguito degli interventi di manutenzione.
Per le indicazioni dettagliate degli interventi si rimanda all'allegato 1. Pertanto a seguito degli interventi di manutenzione si potrà rivalutare la classe di rischio fitostatico con verifica effettiva della parete residua reale.				
Classe di rischio fitostatico			Priorità	C-D

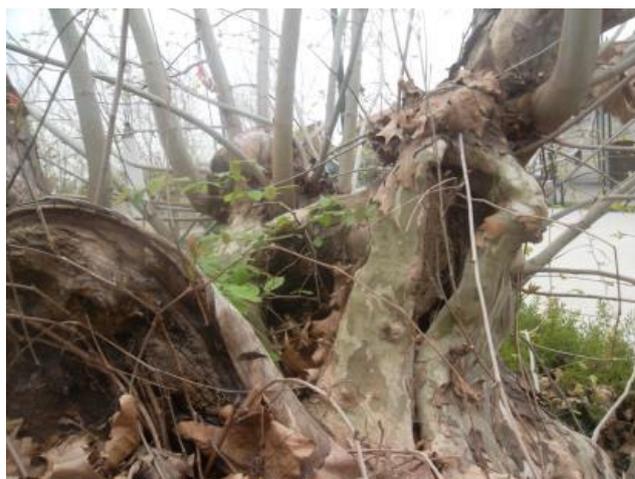
Dettaglio della cavità con presenza di materia organica e arbusti.

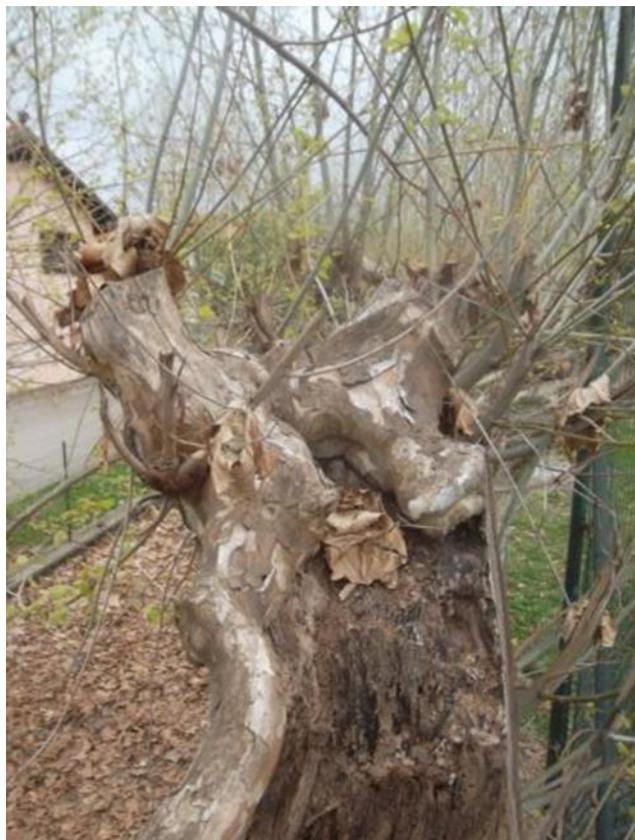
Dettaglio della cavità aperta nel fusto in prossimità del castello.

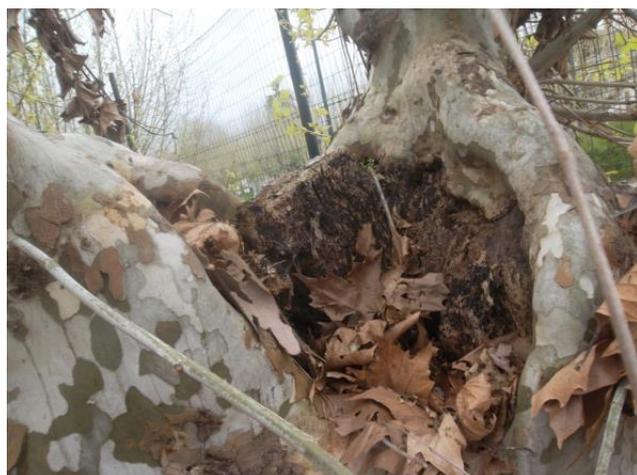
Dettaglio della cavità aperta in prossimità dell'inserzione delle branche.

<p>Interventi: Si raccomanda una pulizia delle cavità con rimozione della materia organica e di eventuali parassiti. Una volta rimossa la materia organica si dovrà provvedere con un risanamento del legno morto con appositi prodotti ed infine coprire le cavità con una rete metallica a maglia fine in maniera da evitare l'accumulo di altro materiale che farebbe ripartire il decadimento legnoso.</p> <p>Per le indicazioni dettagliate degli interventi si rimanda all'allegato 1.</p> <p>Pertanto a seguito degli interventi di manutenzione si potrà rivalutare la classe di rischio fitostatico con verifica effettiva della parete residua reale.</p>				<p>Altro ricontrollo entro 1 anno a seguito degli interventi di manutenzione.</p>
Classe di rischio fitostatico			Priorità	C-D

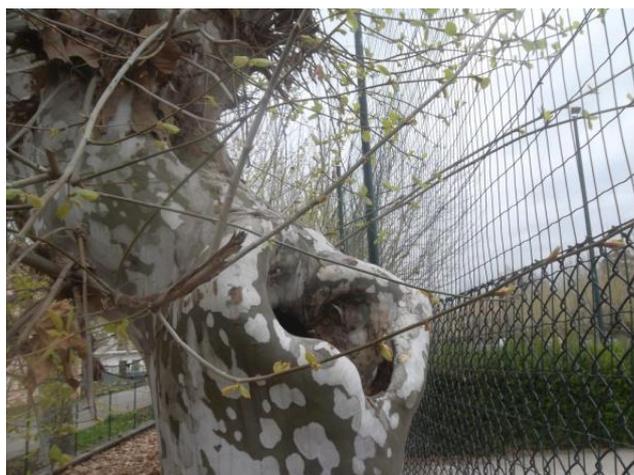
Dettaglio della cavità aperta in prossimità della vecchia inserzione delle branche.

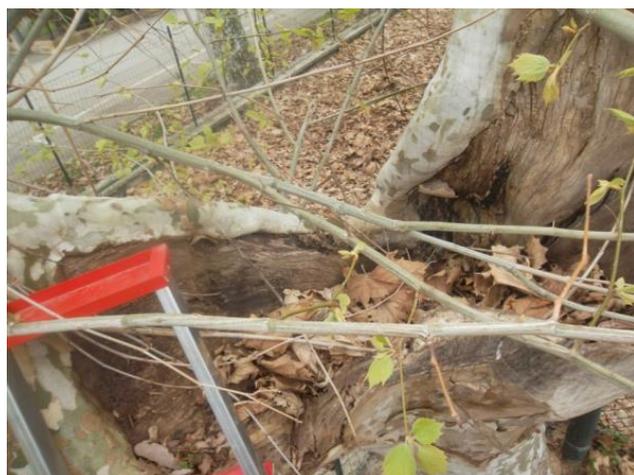
Dettaglio della cavità aperta in corrispondenza dell'inserzione della chioma.

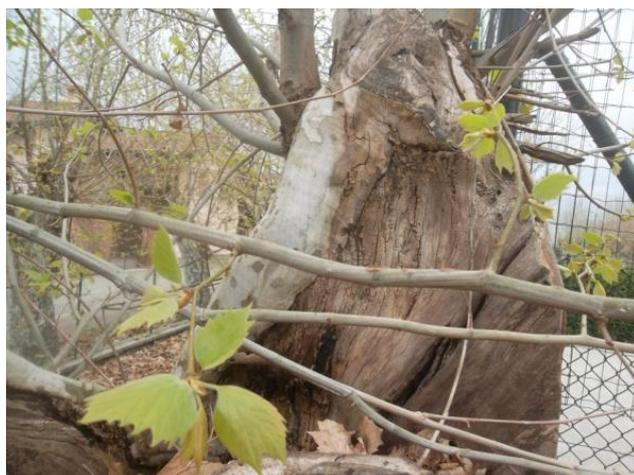
Dettaglio della cavità e della chioma disomogenea e squilibrata verso est e nord.
